Instituto Tecnológico de Pachuca

**ANÁLISIS DE LA INTEGRIDAD ESTRUCTURAL Y
CARACTERIZACIÓN DINÁMICA DEL ÁLABE
PROPULSOR EN UN TURBO-VENTILADOR
AERONÁUTICO**

TESIS PARA OBTENER EL GRADO
DE MAESTRO EN INGENIERÍA
MECÁNICA PRESENTA

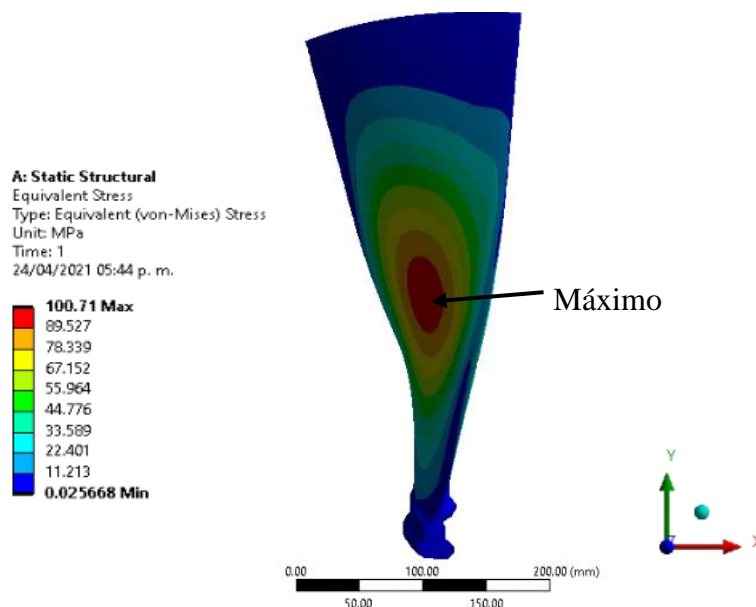
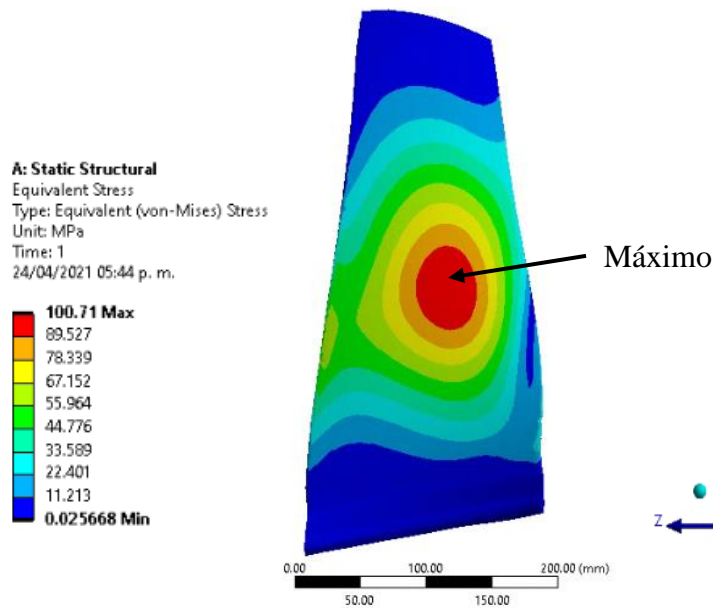
Se obtuvo un valor de esfuerzo máximo debido a la fuerza centrífuga y el empuje sobre el álabe de 100.71 MPa el cual esta muy por debajo del esfuerzo de fluencia del material. El esfuerzo mencionado se ubica en la zona media baja del álabe donde se muestra un gran torcimiento de la geometría, mostrado en la Figura 62, para la superficie expuesta y en la Figura 63, la superficie hacia el motor. Los resultados del desplazamiento total del álabe otorgan un valor máximo de 9 mm, datos que se podrían mejorar con un refinamiento de malla, las deformaciones se concentran en la punta del álabe, específicamente en el borde de entrada, mostrado en la Figura 64.

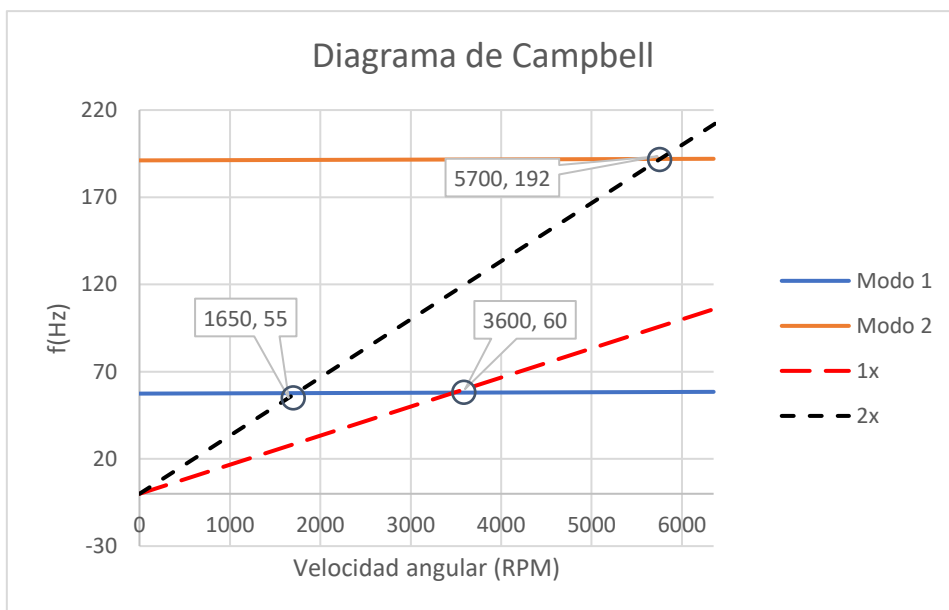
Por medio del diagrama Campbell generado, se identificaron 3 intersecciones con los modos de vibración 1 y 2 del álabe, indicados en la Figura 66, localizando así, 3 velocidades críticas a las que se expone el componente, a 1650 RPM, 3600 RPM y 5700 RPM, por lo que se tiene que procurar no mantener estas velocidades por tiempos prolongados ya que el estado de resonancia podría causar daños en la integridad del álabe.

Figura 66. Diagrama de Campbell para el modo 1 y 2.

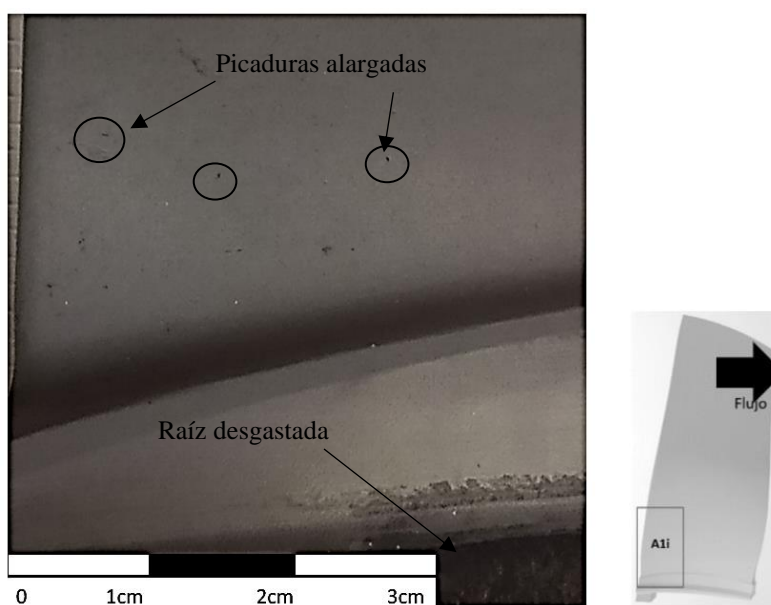
Figura 68. Zona del álabe A1i.

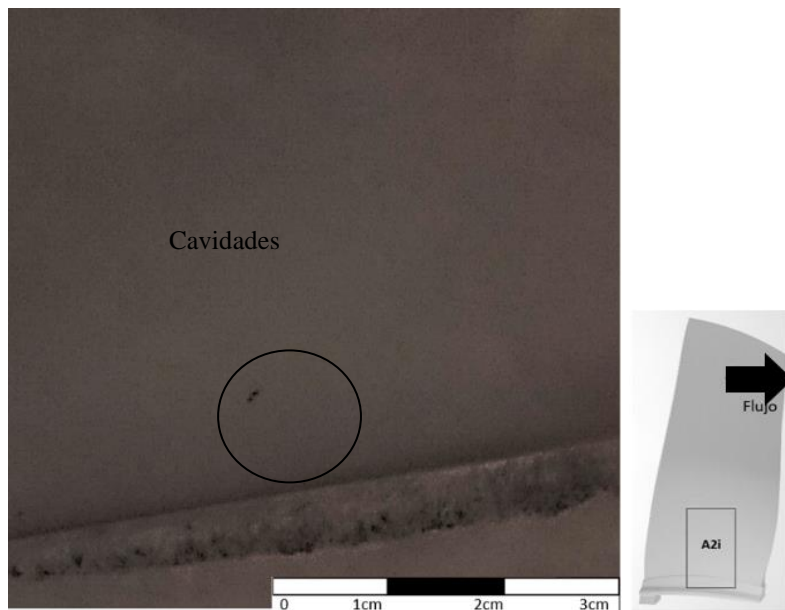
Figura 69. Zona del álabe A2i.

La presencia de los daños mencionados disminuye en la zona de la raíz central designada como, A2i, debido a que se encuentra en la zona media del álabe donde la geometría no presenta un gran ángulo de torcimiento y el flujo no impacta de manera directa, a escala macro solo se observa una cavidad prominente y el daño antes mencionado en la raíz, debido a la sujeción del álabe, mostrado en la Figura 69.

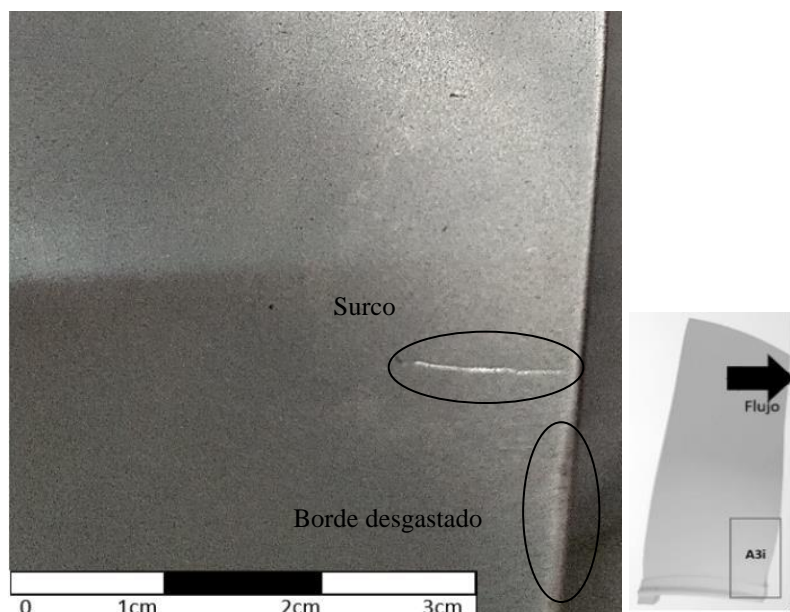
Figura 70. Zona del álabe A3i.

Las cavidades aumentan en la zona A3i, Figura 70, el borde se encuentra desgastado, se supone por falta de recubrimiento, el desgaste mencionado se vuelve más severo en la zona A1j, Figura 71, muestra un color opaco con manchas circulares, las cavidades en esta zona son más alargadas a las zonas anteriores, a diferencia de la sección A2j, Figura 72, donde el color solo se encuentra difuminado con pocas marcas de pequeños impactos. Continuando con la zona A3j, Figura 73, el borde de salida no presenta recubrimiento, muestra mayor cantidad de impactos en secciones rectas, alargadas, de forma transversal e inclinadas.

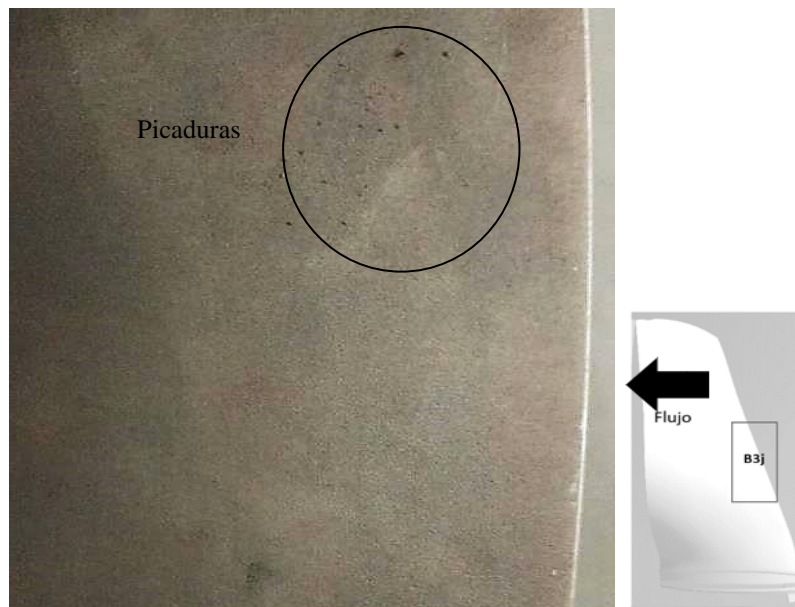
La Figura 80, representante a la zona B3j, presenta manchas negras y circulares concentradas en una pequeña zona es específico.

Figura 80. Zona del álabe B3j.

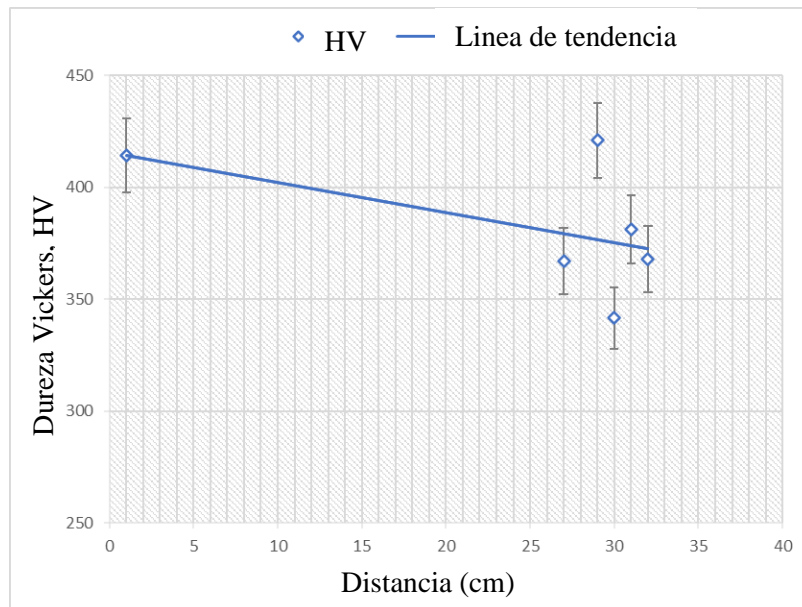
de dureza Vickers. Se encontró un valor máximo de dureza de 409.6 HV en la zona de la raíz del álabe. Este valor es un poco elevado al valor común reportado de 324 ± 8 HV [44] para una aleación Ti-6Al-4V.

Figura 83. Valores de dureza Vickers en el álabe.

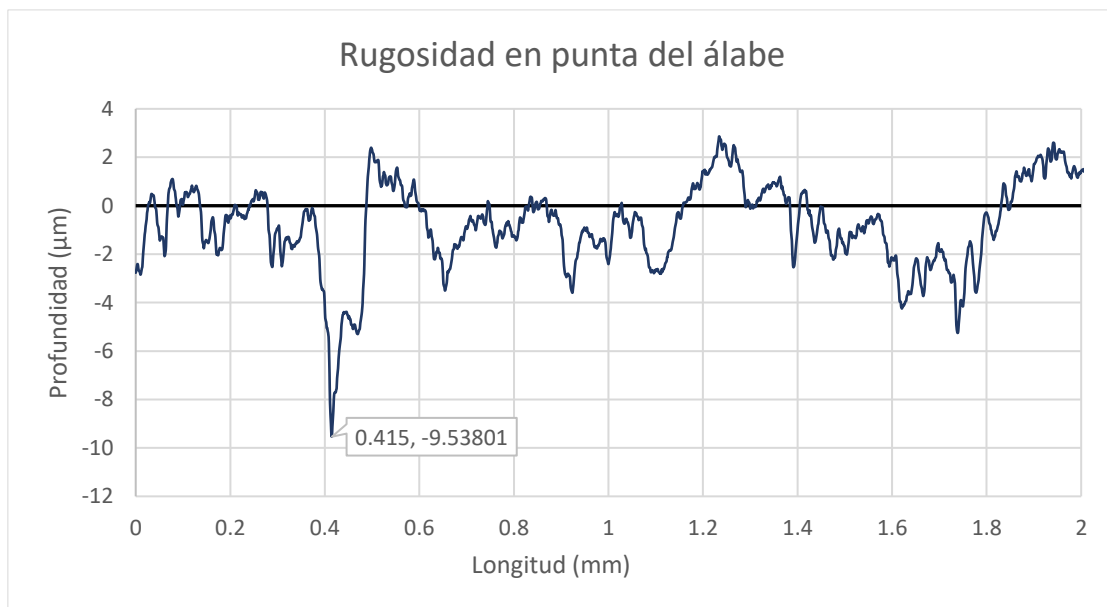
picos es mucho mayor al igual que la desviación de los mismos con respecto a la observada en la raíz del álabe, la amplitud máxima se encuentra a $9.53 \mu\text{m}$ con una anchura aproximada de 0.42 mm , lo que evidencia una gran cavidad. La zona analizada, cercana al borde de salida, mostro daños posiblemente por impactos de objetos extraños dejando una gran cantidad de microcavidades.

Figura 85. Perfil de rugosidad en punta del álabe

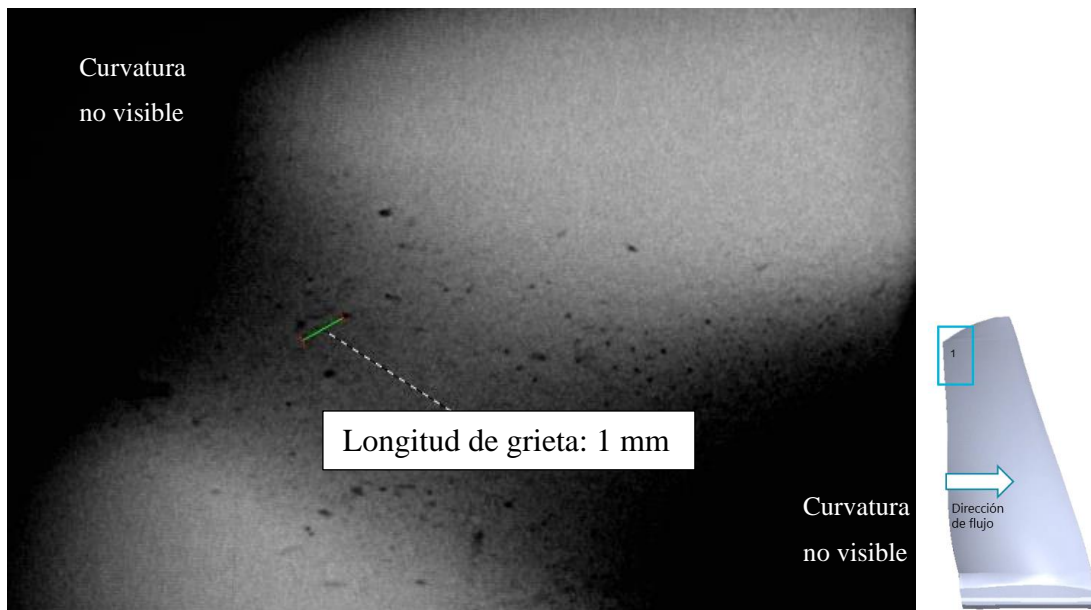
En general en ambas secciones se observa una superficie craquelada con impactos circulares y algunos con huellas de arrastre de la partícula, también se encuentran grietas no lineares y microcavidades. Es importante señalar que el daño identificado puede atribuirse únicamente al deterioro en el recubrimiento del componente. Debido a la curvatura en la geometría de la muestra el plano del tomógrafo no alcanza a captar toda la superficie, en la Figura 88 muestra la punta del álabe y en la Figura 89 muestra la sección de la raíz, para ambos casos, se evidencia una gran cantidad de cavidades circulares agrupadas y otras dispersas alargadas, además de una posible grieta de 1.09 mm de largo, en la punta y una más pequeña de 0.4 mm en la zona cercana a la raíz del componente las cuales podría deberse a un mecanismo de fatiga por impacto.

Figura 88. Grieta en el recubrimiento (zona de la punta del álabe).

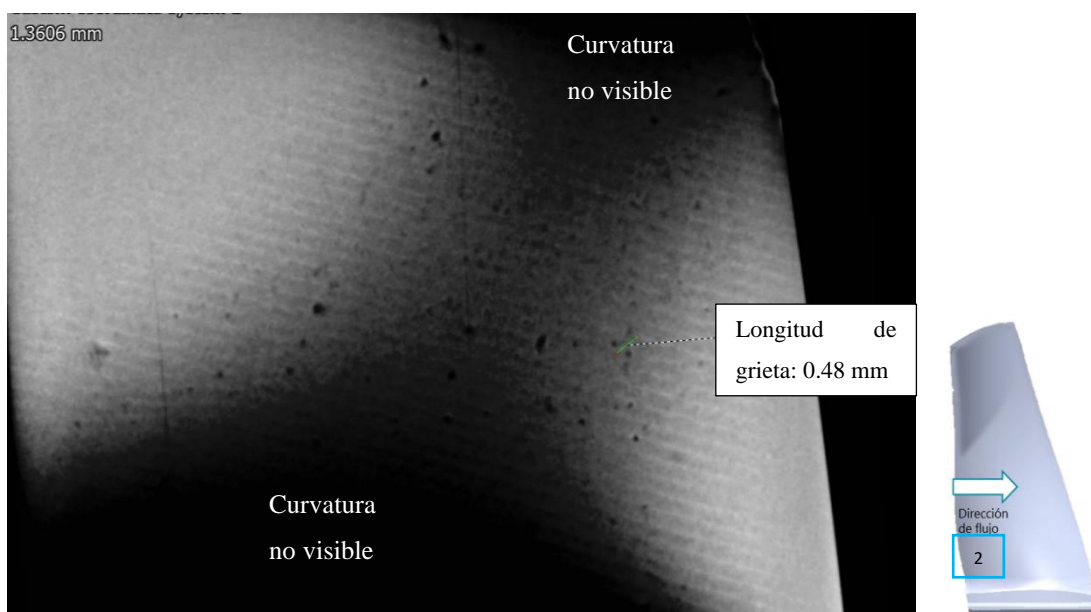
Figura 89. Grieta en el recubrimiento (zona cercana a la raíz del álabe).

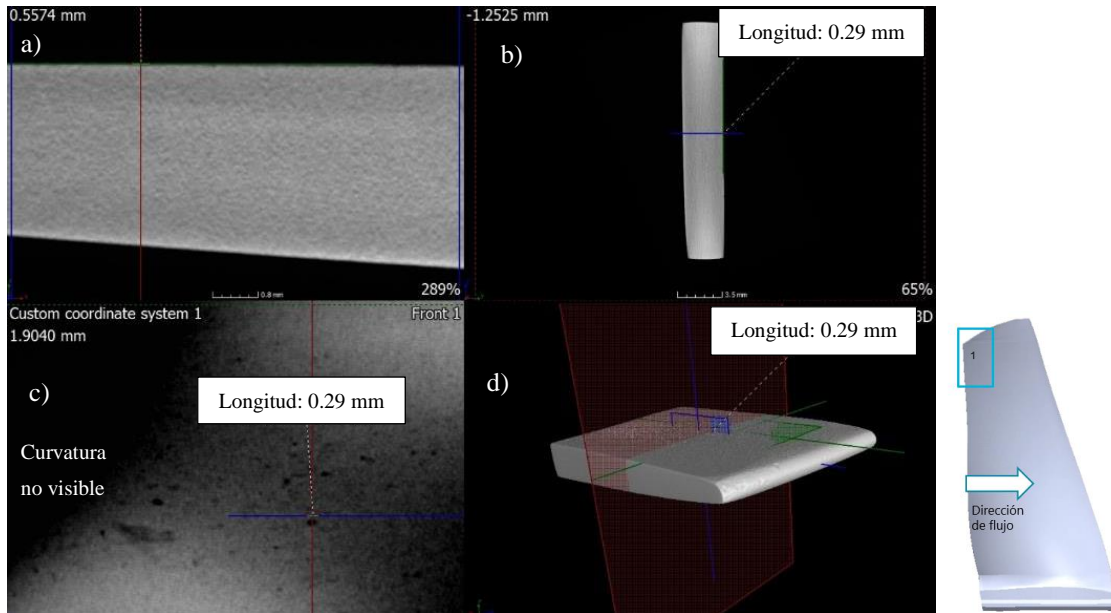
Es posible identificar una gran cantidad de microcavidades en la superficie, aunque no hay propagación de grietas. La integridad del sustrato en la Figura 90 a) y b), no se ve afectada por lo tanto, la necesidad de prevenir la formación de daños en el recubrimiento. En la Figura 90 c) se muestran cavidades circulares de 0.29 mm de diámetro por posibles impactos a 90° y otras un poco alargadas correspondientes por impactos a ángulos bajos. La Figura 90 d) muestra los planos analizados en la probeta.

Figura 90. TC punta del álabe. a) Sección transversal. b) Sección transversal vertical. c) Daños en la superficie. d) Posicionamiento de los planos.

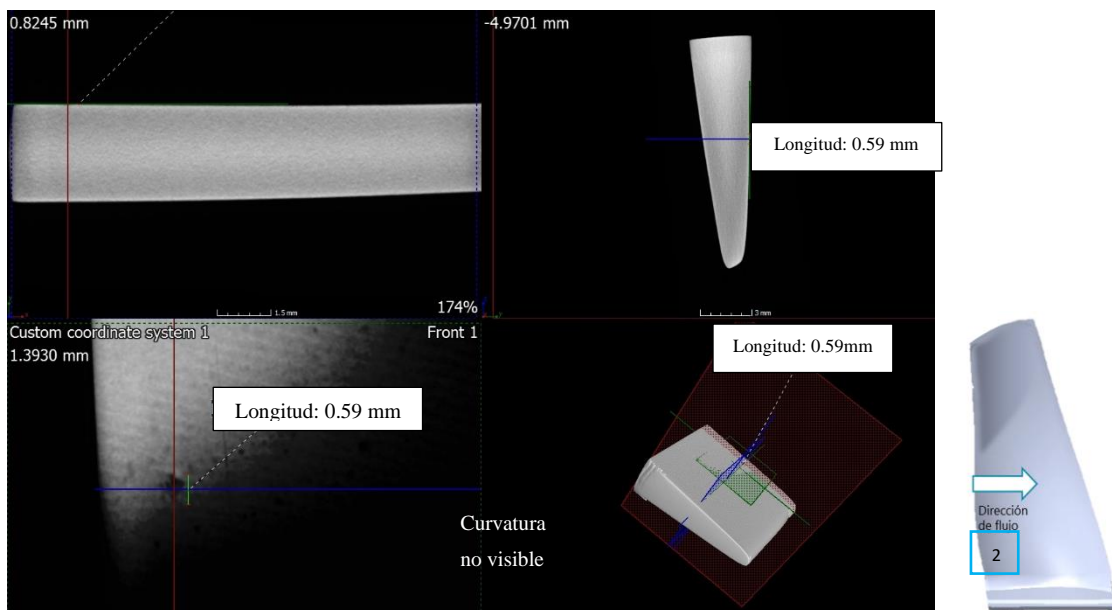
Figura 91. TC zona cercana a la raíz del álabe. a) Sección transversal. b) Sección transversal vertical. c) Daños en la superficie. d) Posicionamiento de los planos.

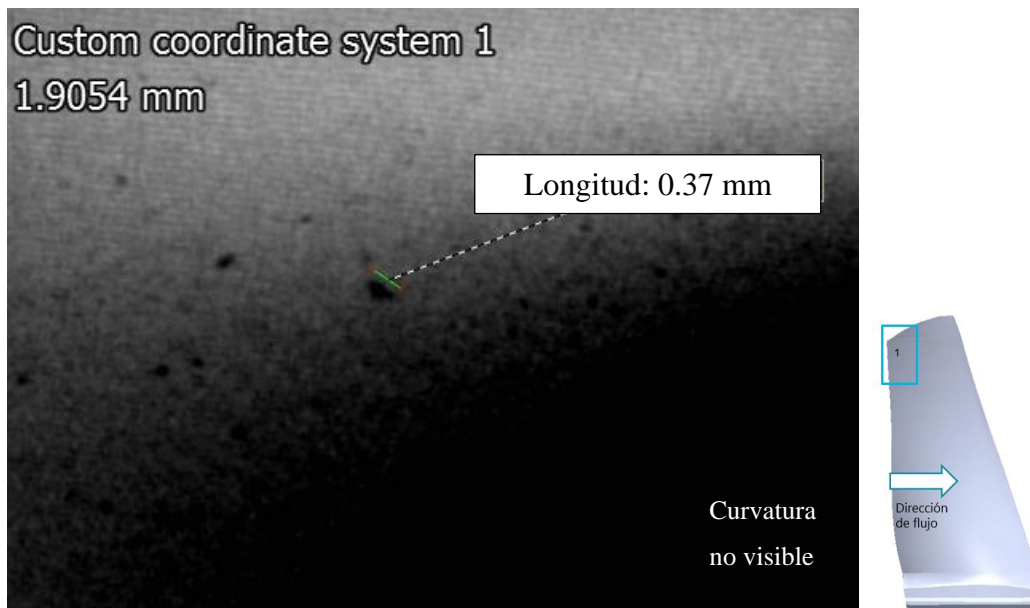
Figura 92. Daños en la superficie del recubrimiento, TC (zona de la punta del álabe).

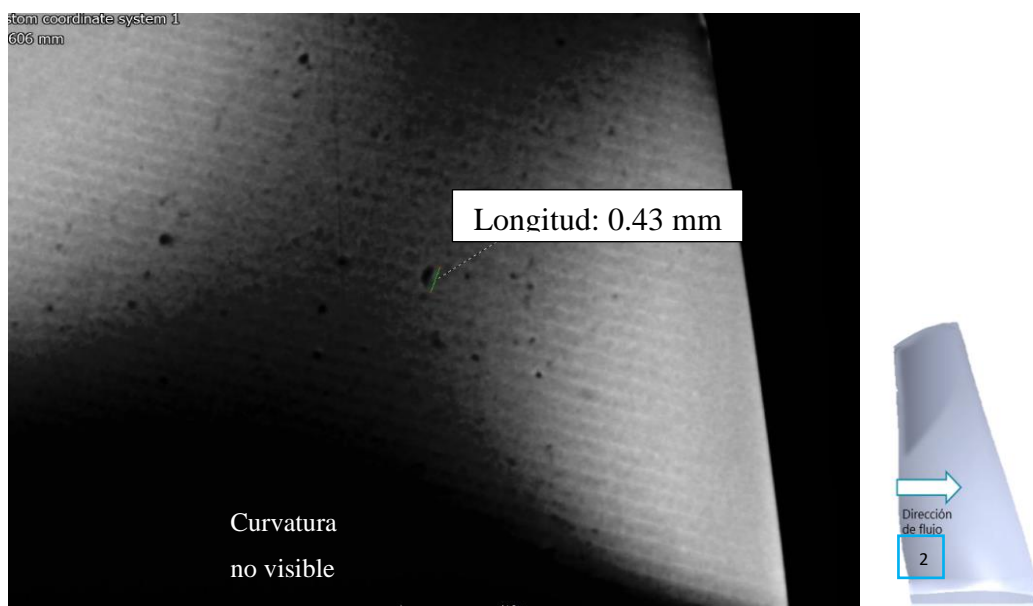
Figura 93. Daños en la superficie del recubrimiento, TC (zona cercana a la raíz del álabe).

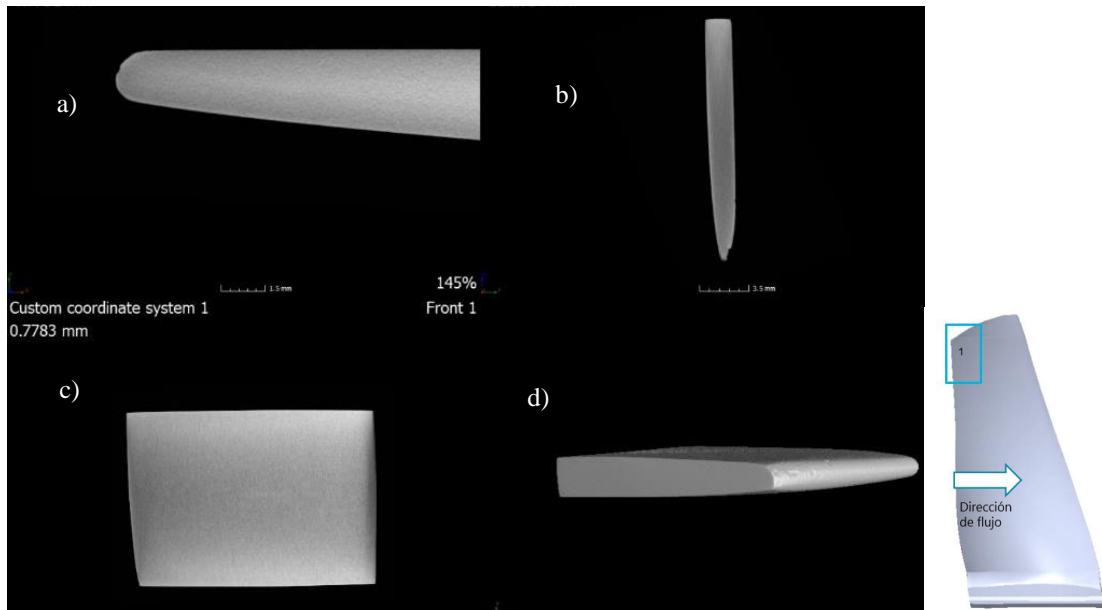
Figura 94. Borde de entrada erosionado, TC (zona de la punta del álabe).

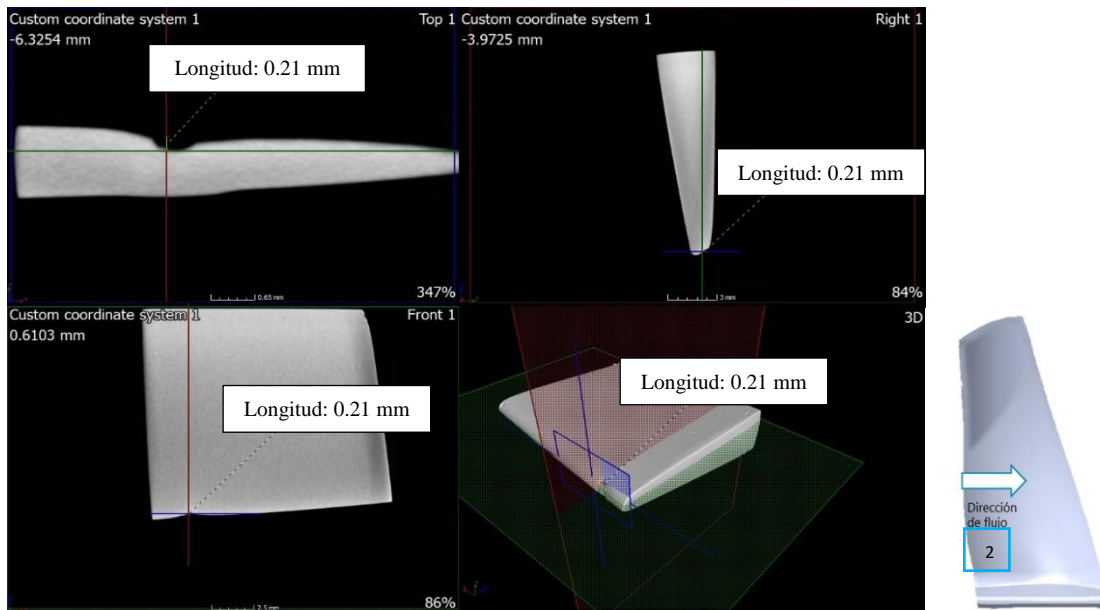
Figura 95. Borde erosionado, TC (zona cercana a la raíz del álabe).
