CARACTERIZACIÓN DEL DETERIORO DEL RECUBRIMIENTO SUPERFICIAL E INTERNO DE
ÁLABES HUECOS DE UNA TURBINA DE GAS TERRESTRE

BAJO LA OPCIÓN;
TESIS

PARA OBTENER EL GRADO DE:
MAESTRA EN INGENIERÍA MECÁNICA

PRESENTA:
ING. FLOR CITLALY REYES RIOS

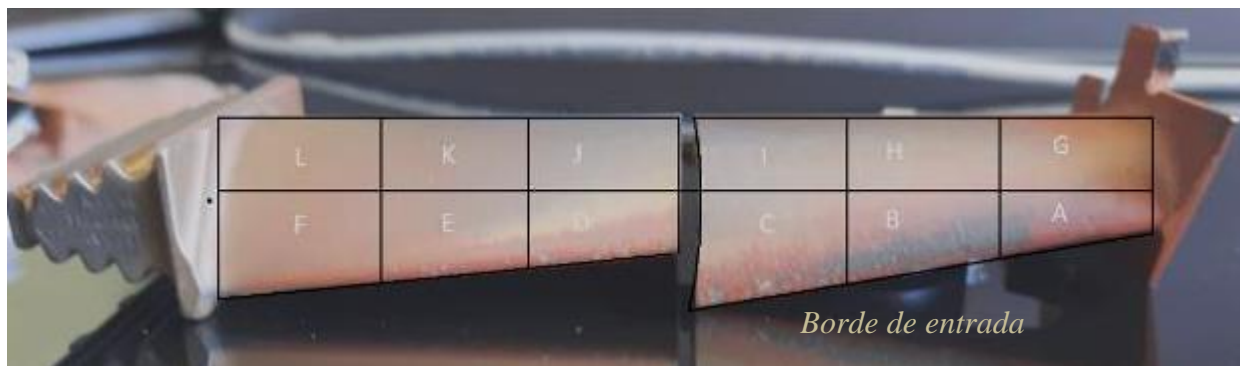
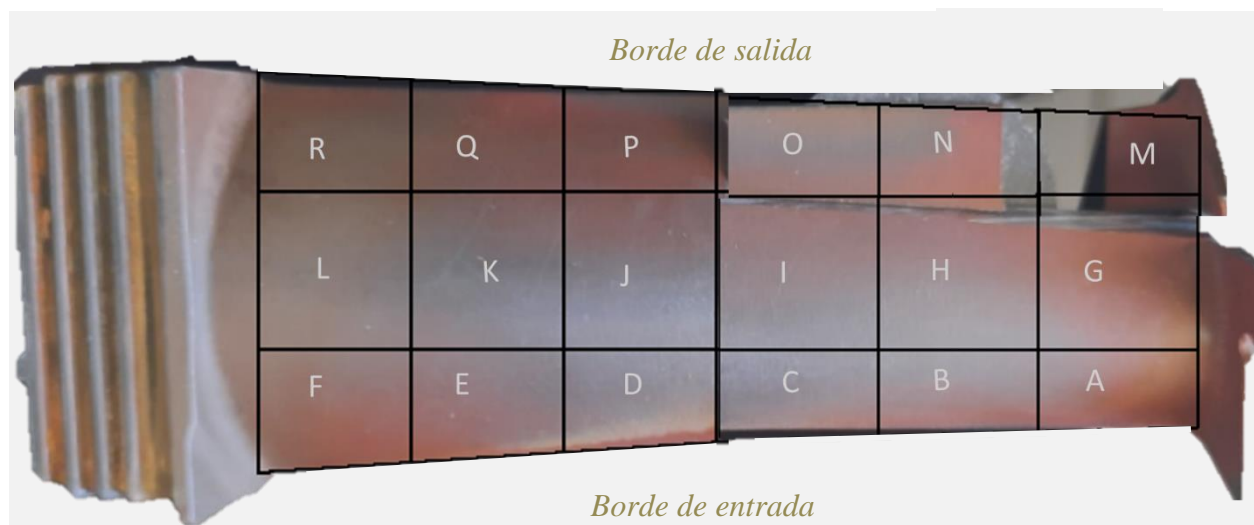
En la inspección visual rápida de la superficie convexa del álabe, Figuras 34 y 35, se identificaron cambios de color cerca del borde de entrada. Por lo tanto, se observa detalladamente la superficie de lado convexo en las Figuras 36 y 37.

Figura 34. Vista lateral de la superficie convexa del álabe.

Figura 35. Vista superior de la superficie convexa del álabe.

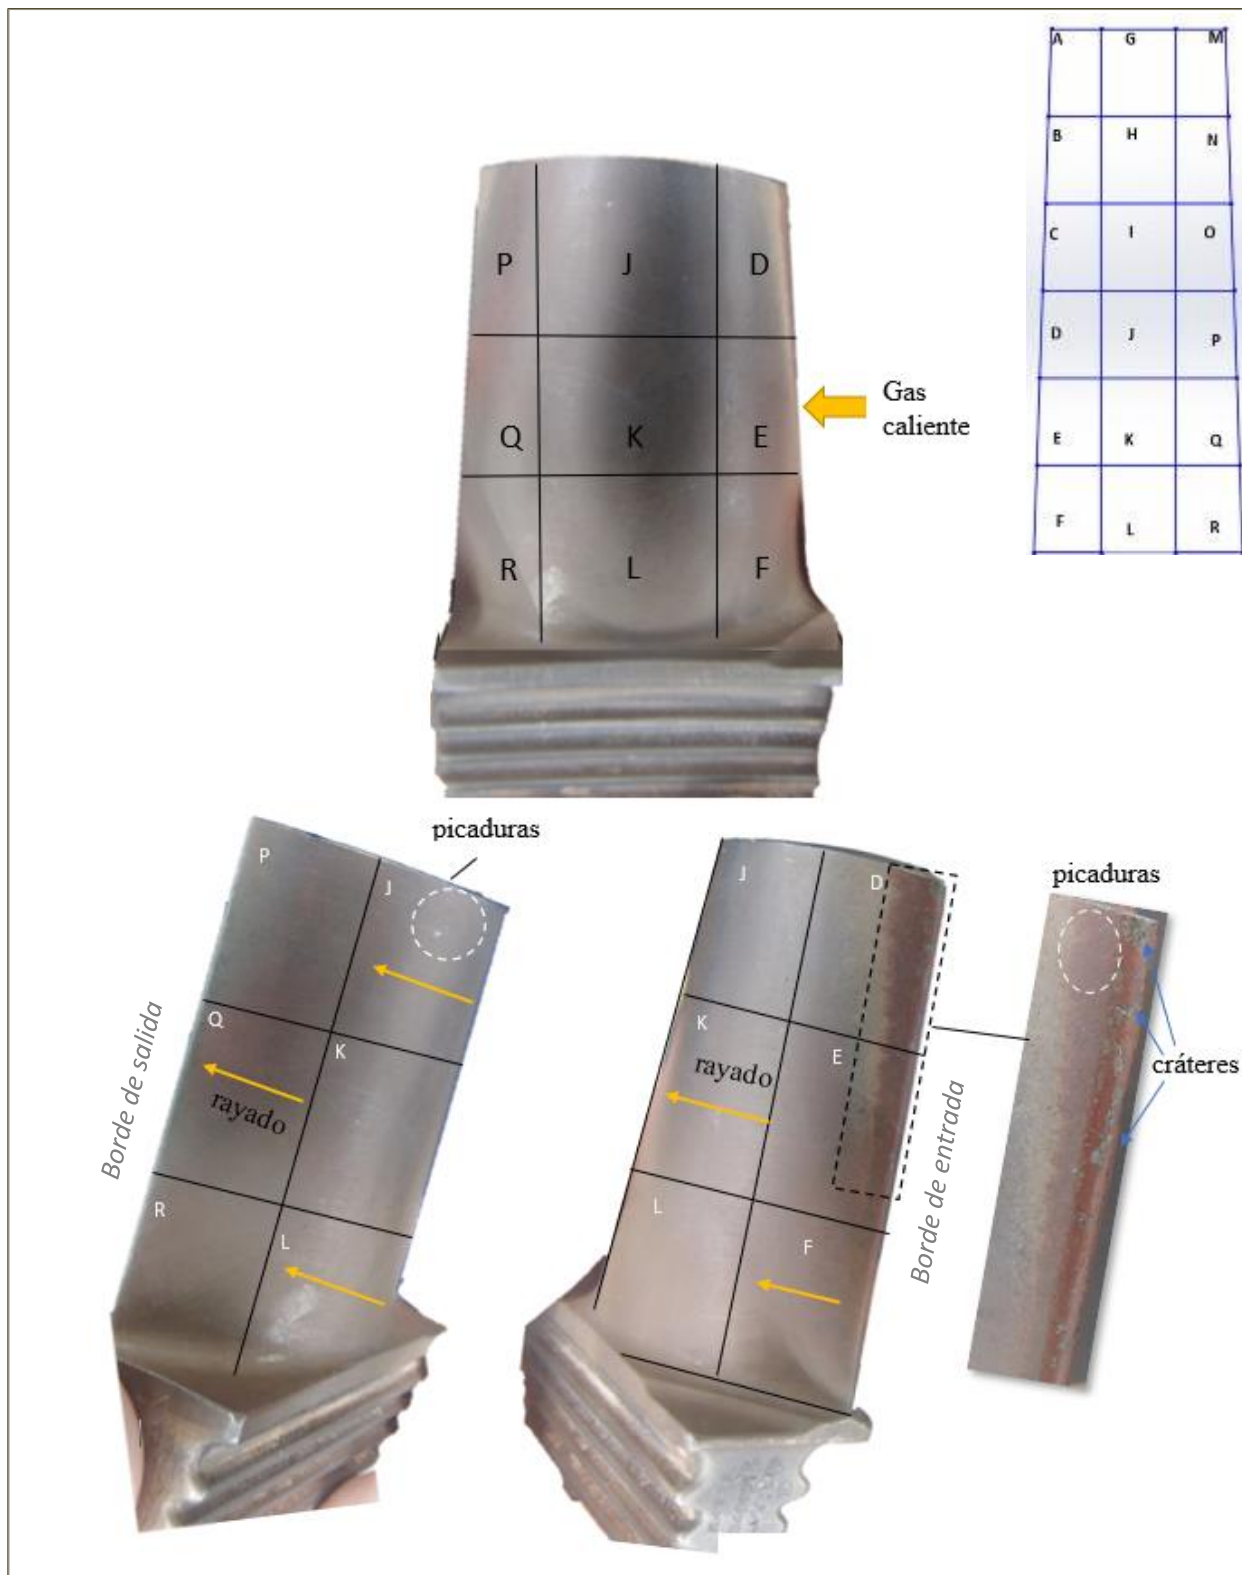
Figura 37. Superficie convexa del álabes (sección inferior).

Así mismo, a baja presión de las zonas D, E, F, J, K, L, P, Q y R, Figura 37. Se muestran que estas poseen *rayas* y *picaduras* en superficie del componente. En la zona D y E cerca del borde de entrada se exponen *cambios de color* de un color amarillo y un color marrón-oscuro.

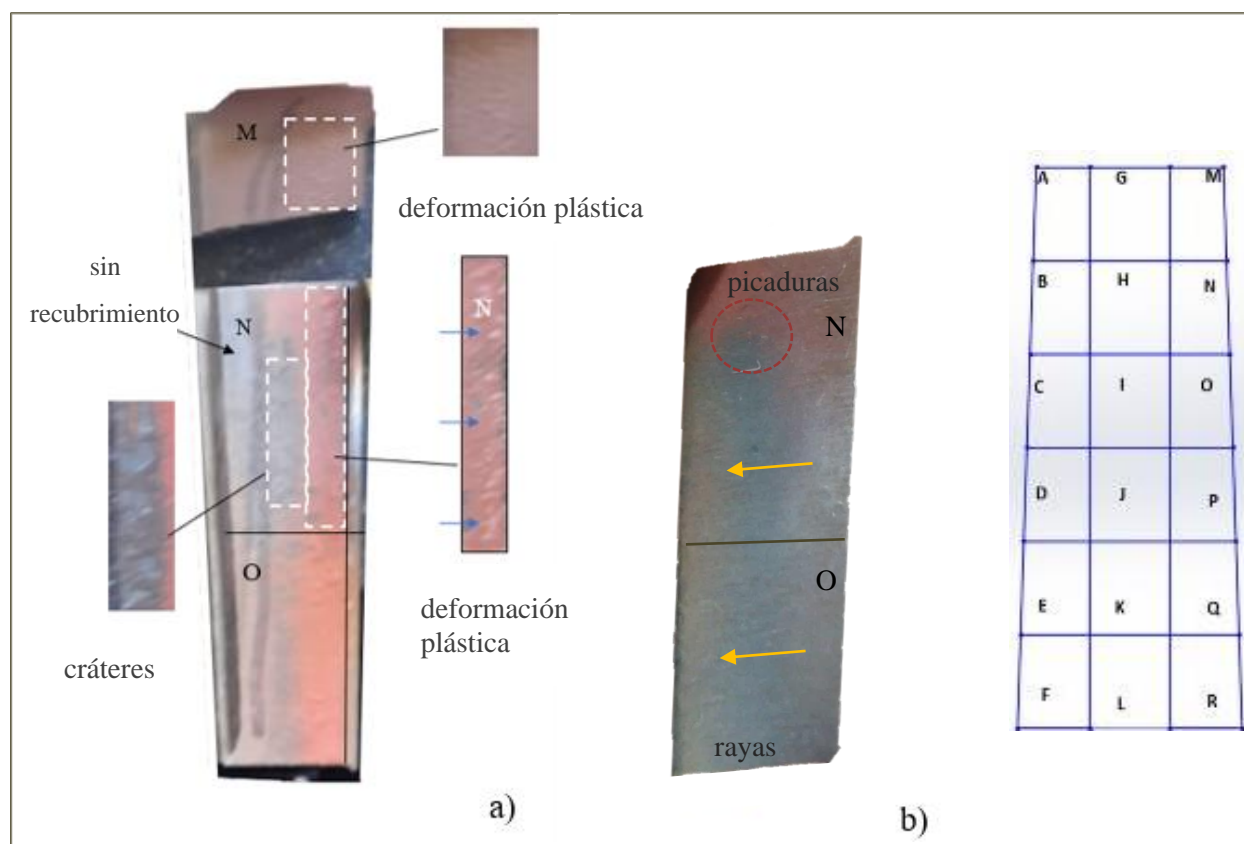
Figura 38. Superficie de las zonas M, N y O a) lado cóncavo b) lado convexo.

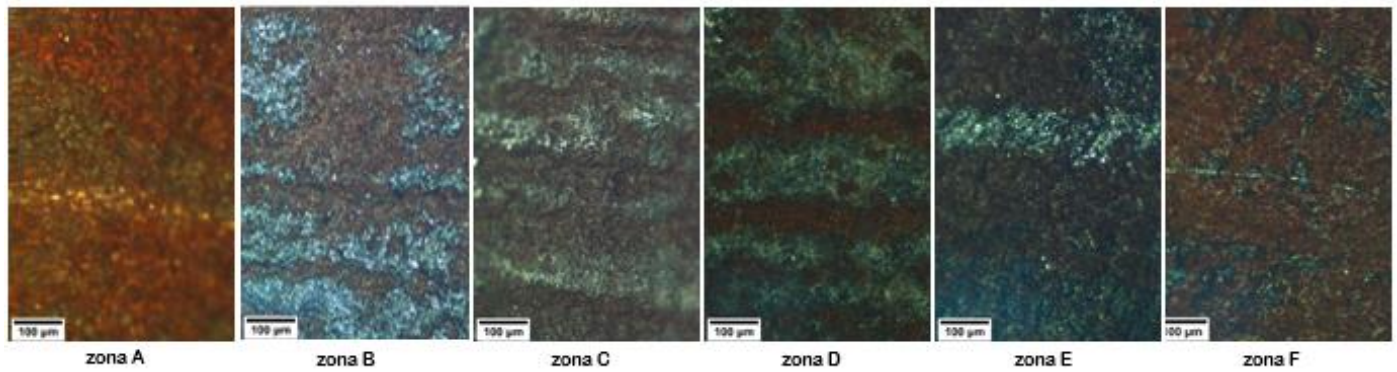
Figura 51. Rayado en la superficie de Alta presión del álabe.

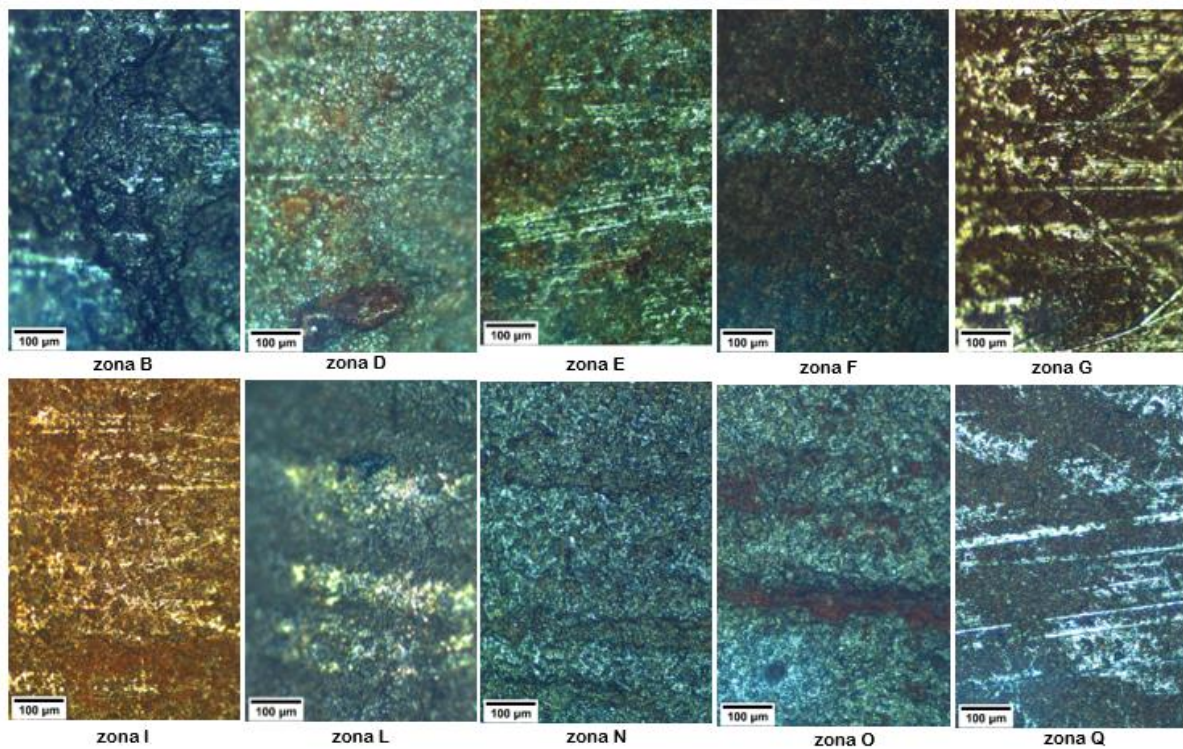
Figura 52. Rayado en la superficie de Baja presión del álabe.

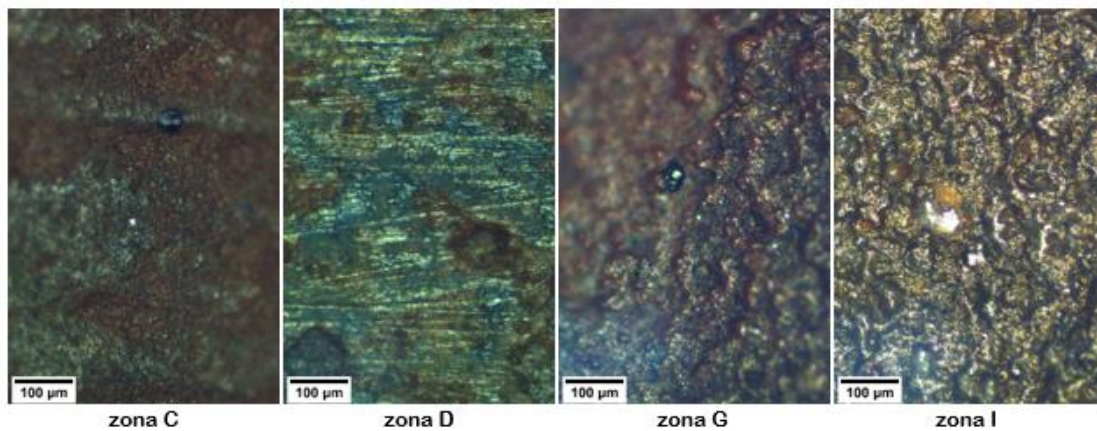
Figura 53. Pitting en la superficie de Alta presión del álabe.

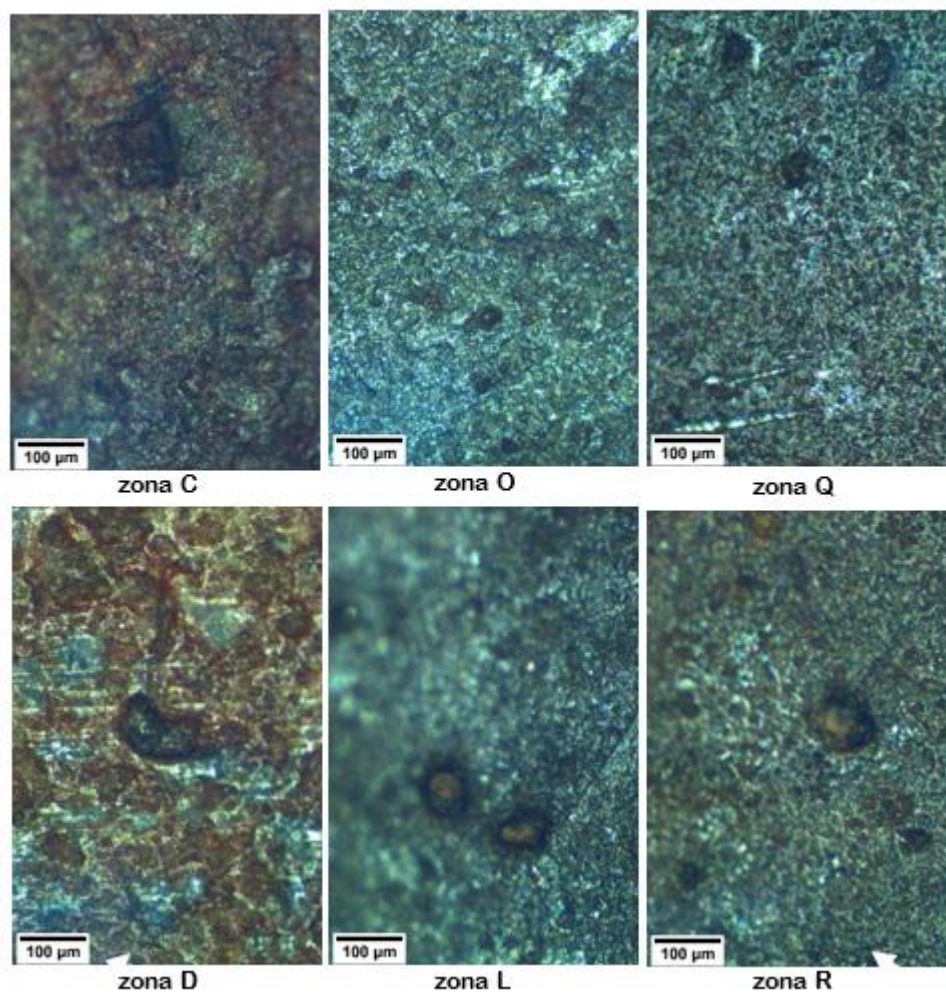
Figura 54. Pitting en la superficie de Baja presión del álabe.

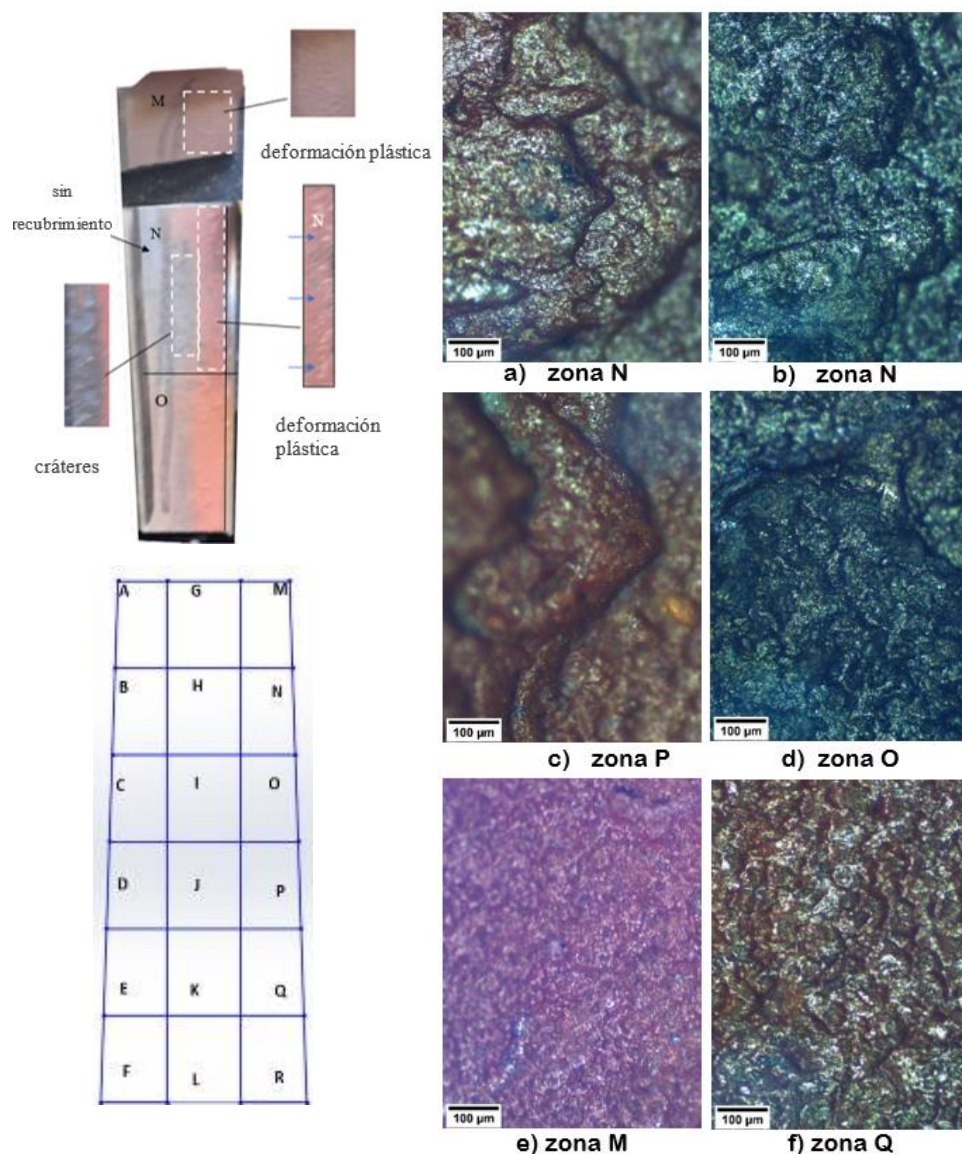
Figura 55. Deformación plástica cerca del borde de salida, en alta presión

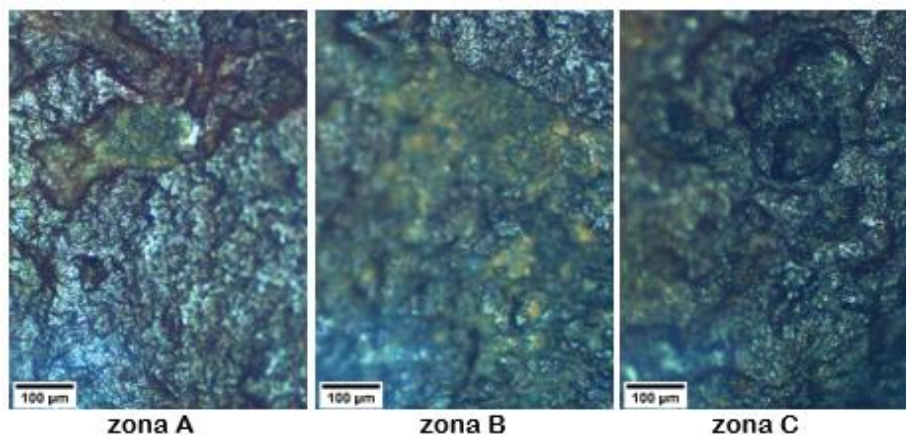
Figura 56. Cráteres en la superficie de Baja presión del álabe.

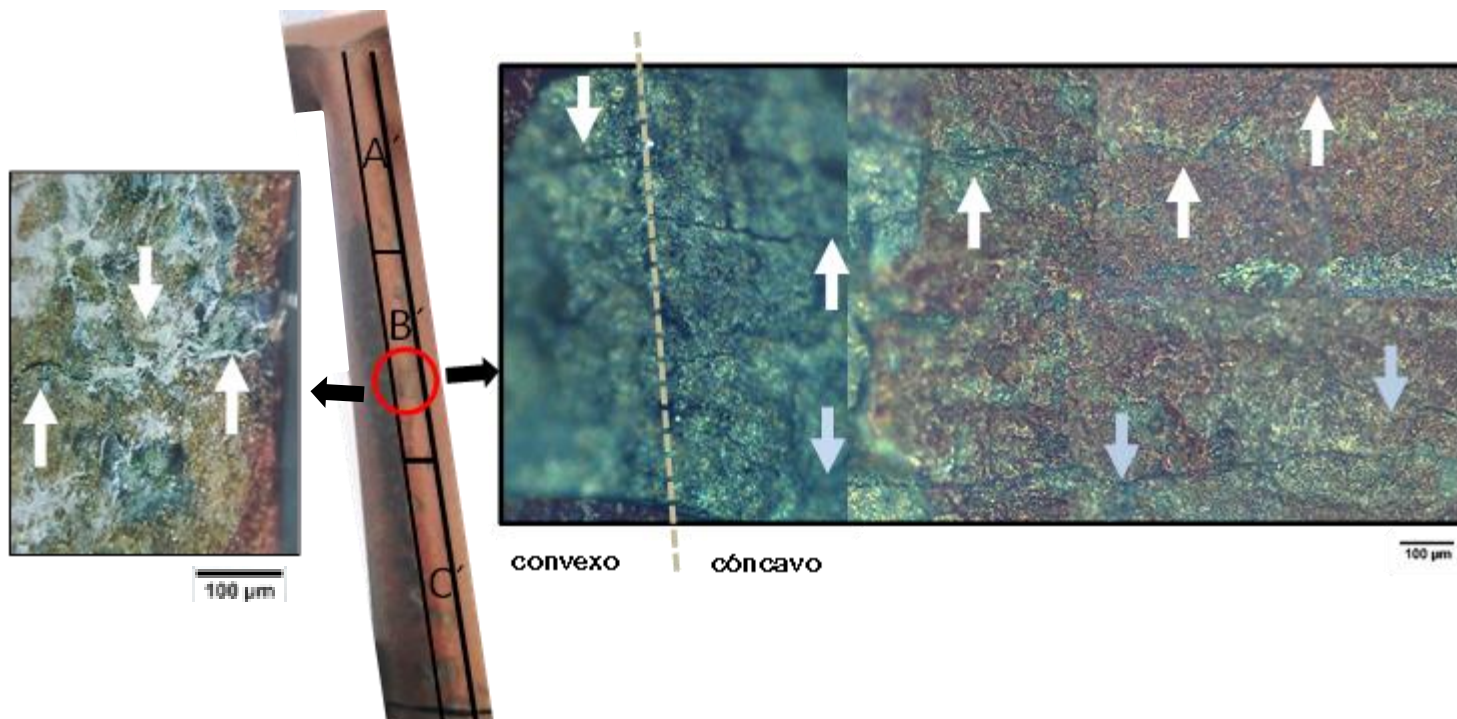
Figura 57. Fisuras en el Borde de entrada.

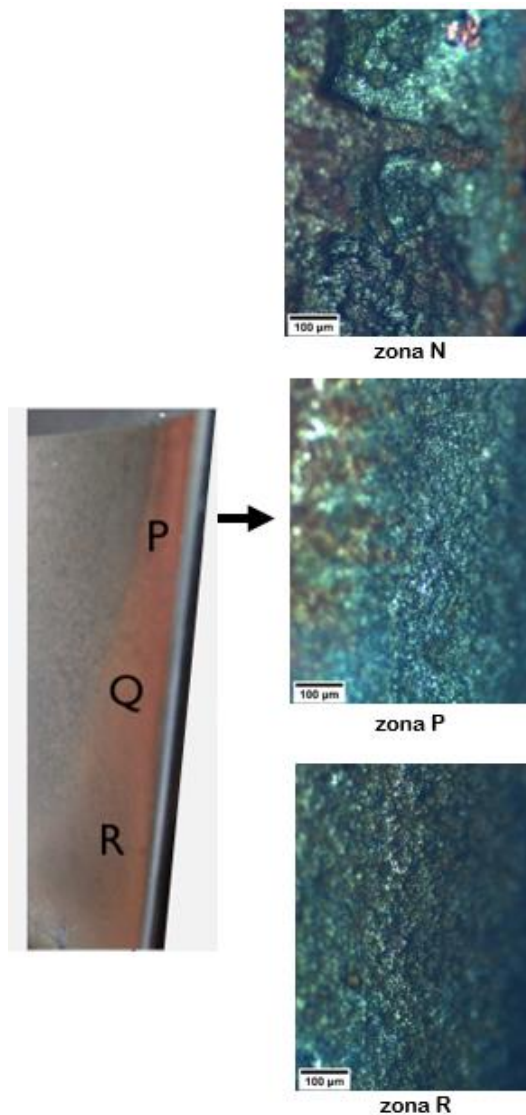
Figura 58. Sin recubrimiento en el Borde de salida.

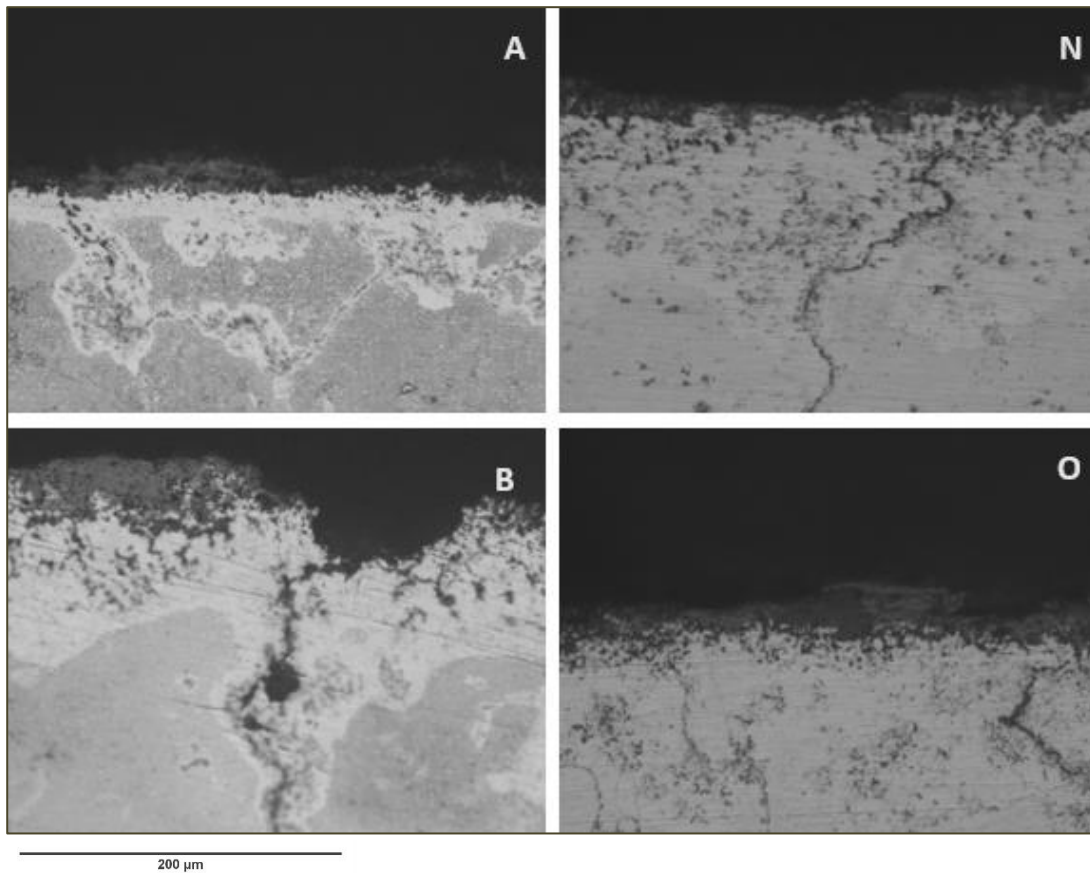
Figura 62. Recubrimiento interno (canales de enfriamiento) zonas A, B, N y O por M.O.

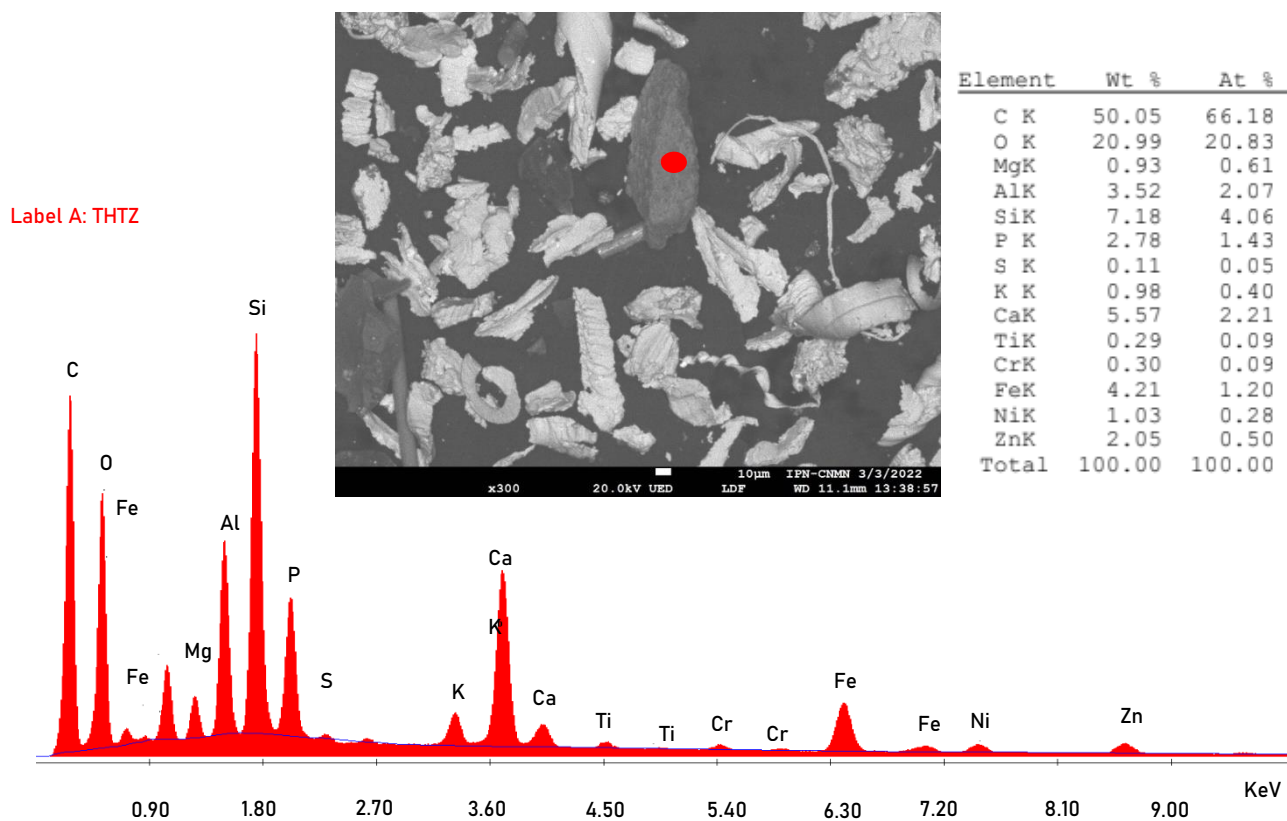
Figura 68. Composición química de partícula de corrosión.

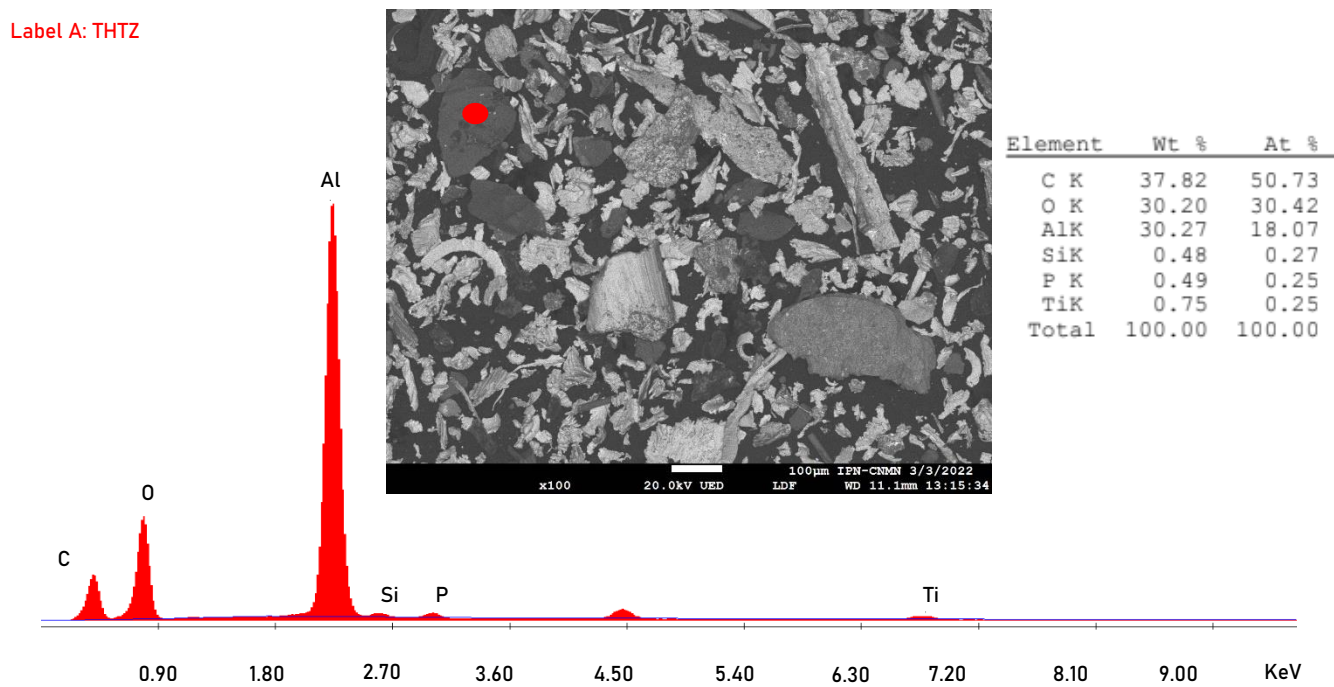
Figura 69. Composición química de partícula de corrosión.
