Instituto Tecnológico de Pachuca

**ANÁLISIS DE LA INTEGRIDAD ESTRUCTURAL Y
CARACTERIZACIÓN DINÁMICA DEL ÁLABE
PROPULSOR EN UN TURBO-VENTILADOR
AERONÁUTICO**

TESIS PARA OBTENER EL GRADO
DE MAESTRO EN INGENIERÍA
MECÁNICA PRESENTA

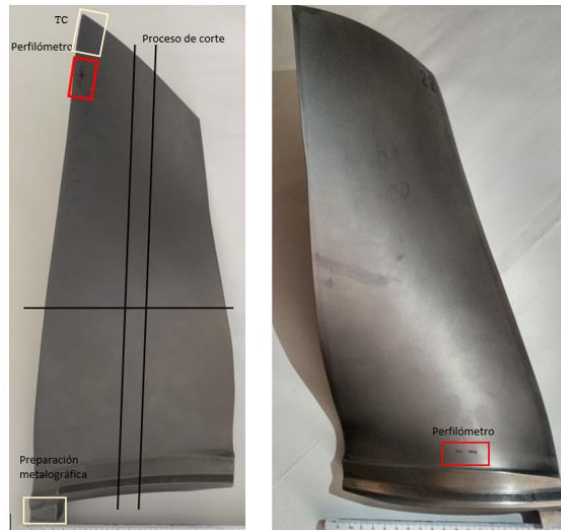
Figura 23. Zonas de corte y zonas analizadas del álab.

Se siguieron los pasos primordiales de un ensayo metalográfico: corte, montaje, desbaste, pulido, ataque químico según lo requiera el estudio. Se realizaron cortes transversales y longitudinales, se secciono la parte de la raíz y la punta como se indica en la Figura 23, donde cada línea negra y recuadro blanco señala los cortes realizados en el componente. Al no poder realizar los primeros cortes con una cortadora de precisión se tuvo que desbastar desde una lija muy gruesa (80) para eliminar la superficie deformada hasta una lija fina (3000), los cortes realizados se muestran en la Figura 24. La operación de desbaste se realizó manual con lijas de carburo de silicio (número 220, 320, 400, 600,

Se obtuvo la rugosidad en 2 zonas importantes del álabe que mostraban diferencias en su superficie la primera con un menor daño superficial que es cerca de la raíz y la segunda con un mayor daño en la punta del álabe cerca del borde de salida. En ambos casos se obtuvo una rugosidad promedio (R_a) de $8.4\mu\text{m}$. Con fines de comparación se graficaron los datos obtenidos por el perfilómetro a una longitud de 2 mm para obtener el perfil de rugosidad, teniendo como referencia el eje x en 0 como superficie deseada. Así, se identificó una gran cantidad de variaciones en la superficie real para ambos casos. Es importante recordar que la Figura 23 muestra las secciones medidas por perfilometría en un recuadro rojo.

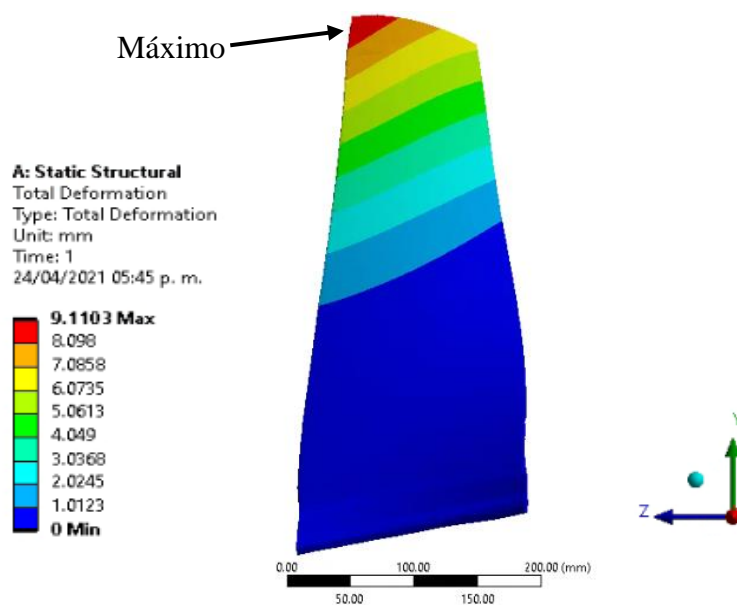
Figura 64. Desplazamiento total en el álabe.

Se obtuvo un valor de esfuerzo máximo debido a la fuerza centrífuga y el empuje sobre el álabe de 100.71 MPa el cual esta muy por debajo del esfuerzo de fluencia del material. El esfuerzo mencionado se ubica en la zona media baja del álabe donde se muestra un gran torcimiento de la geometría, mostrado en la Figura 62, para la superficie expuesta y en la Figura 63, la superficie hacia el motor. Los resultados del desplazamiento total del álabe otorgan un valor máximo de 9 mm, datos que se podrían mejorar con un refinamiento de malla, las deformaciones se concentran en la punta del álabe, específicamente en el borde de entrada, mostrado en la Figura 64.

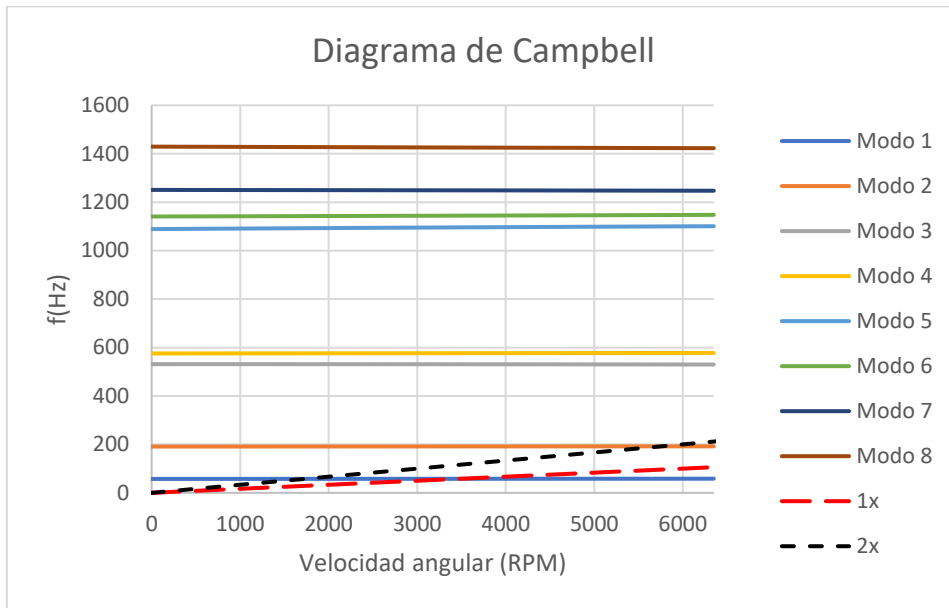
Figura 65. Diagrama de Campbell.

Se graficaron en conjunto los 8 modos de vibración del álabe en condiciones de operación encontrados numéricamente por medio de software Ansys en la Figura 65.

Por medio del diagrama Campbell generado, se identificaron 3 intersecciones con los modos de vibración 1 y 2 del álabe, indicados en la Figura 66, localizando así, 3 velocidades críticas a las que se expone el componente, a 1650 RPM, 3600 RPM y 5700 RPM, por lo que se tiene que procurar no mantener estas velocidades por tiempos prolongados ya que el estado de resonancia podría causar daños en la integridad del álabe.

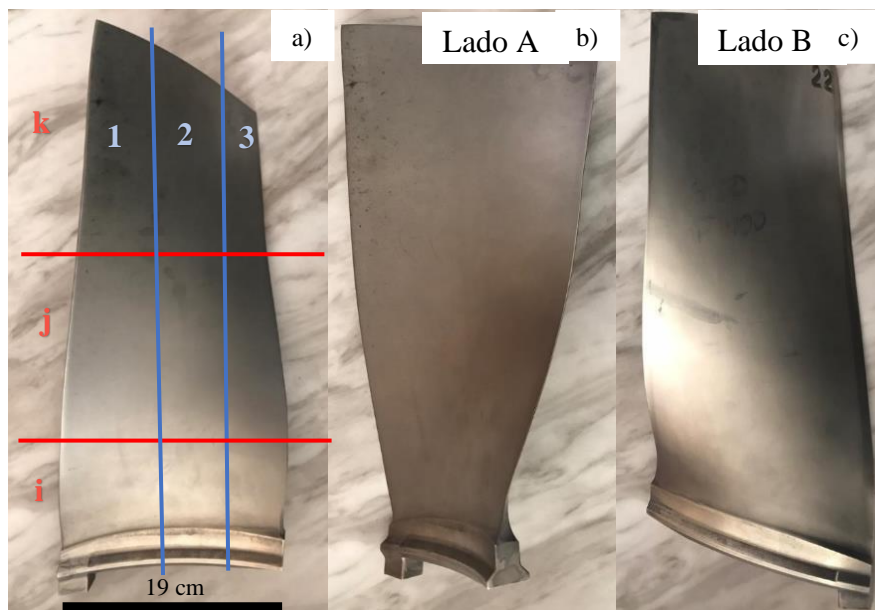
Figura 67. a) División del álabe. b) Lado A. c) Lado B.

Para evaluar el daño en una escala macroscópica, presente en el álabe posmortem objeto de estudio, se realizó una inspección visual en el componente. Para propósitos de describir los hallazgos el álabe se seccionó en 9 partes y 2 lados (A y B) mostradas en la Figura 67. En general, el álabe se encuentra fuertemente dañado, especialmente el lado A expuesto al ambiente, donde el cambio de color, la erosión y el desgaste es mayor. El borde de ataque presenta picaduras con la punta curvada, con cambios significativos en la tonalidad de la superficie, especialmente en zonas donde el ángulo de torcimiento es mayor y en el borde de salida. El lado B muestra un cambio de color en el material en todos sus contornos.

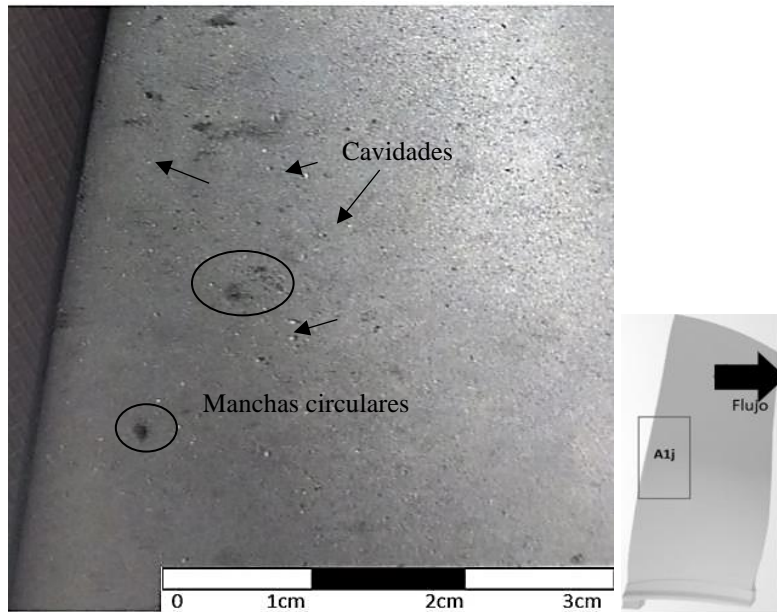
Figura 71. Zona del álabe A1j.

Las cavidades aumentan en la zona A3i, Figura 70, el borde se encuentra desgastado, se supone por falta de recubrimiento, el desgaste mencionado se vuelve más severo en la zona A1j, Figura 71, muestra un color opaco con manchas circulares, las cavidades en esta zona son más alargadas a las zonas anteriores, a diferencia de la sección A2j, Figura 72, donde el color solo se encuentra difuminado con pocas marcas de pequeños impactos. Continuando con la zona A3j, Figura 73, el borde de salida no presenta recubrimiento, muestra mayor cantidad de impactos en secciones rectas, alargadas, de forma transversal e inclinadas.

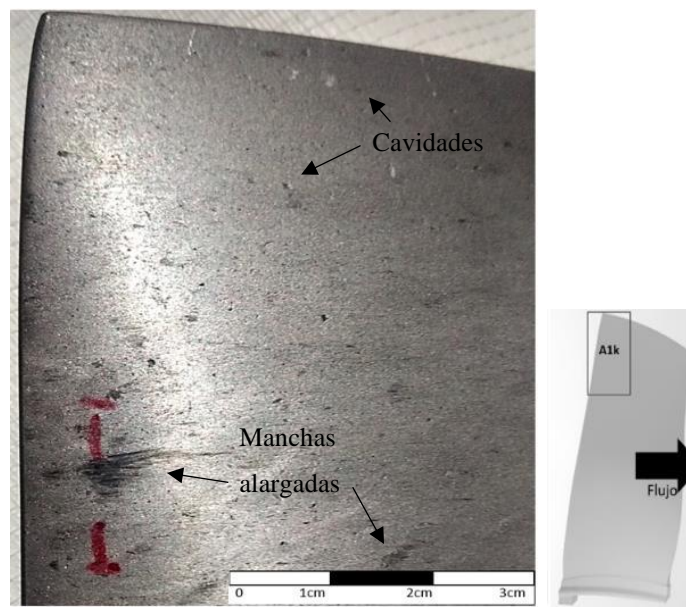
Figura 74. Zona del álabe A1k.

La zona más dañada en el álabe es A1k, Figura 74, muestra una gran cantidad de manchas circulares y alargadas, así como cavidades redondas y erosión en el perfil.

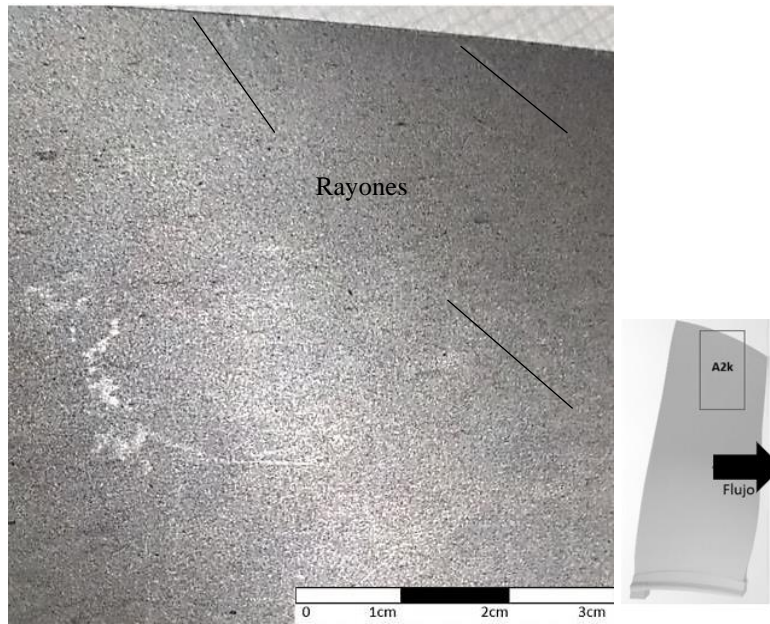
Figura 75. Zona del álabe A2k.

La zona A2k mostrada en la Figura 75, presenta algunas cavidades y manchas circulares, así como marcas de arado en la superficie del material de partículas arrastradas hacia la punta.

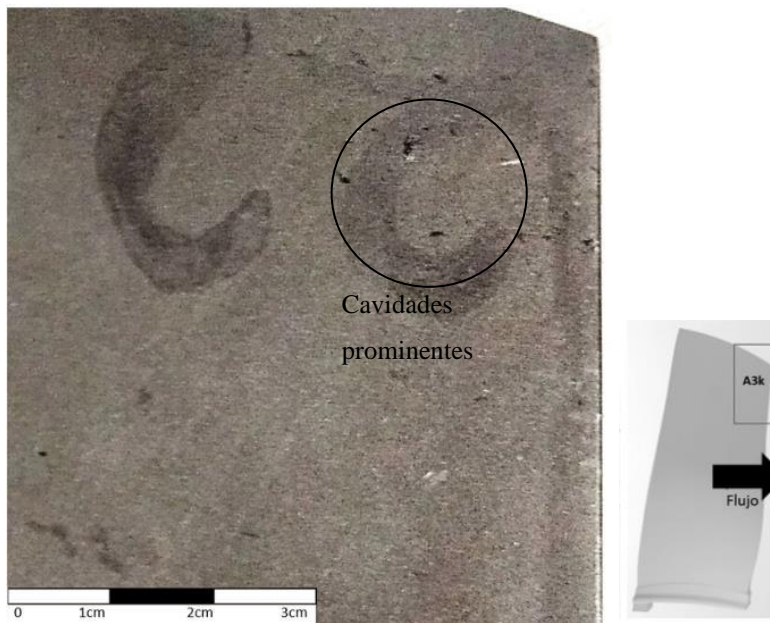
Figura 76. Zona del álabe A3k.

En la Figura 76 se muestra la zona de la punta del borde de salida del lado expuesto al ambiente, correspondiente a la zona A3K, donde se aprecia desgaste en el borde y cavidades alargadas en distintos sentidos.

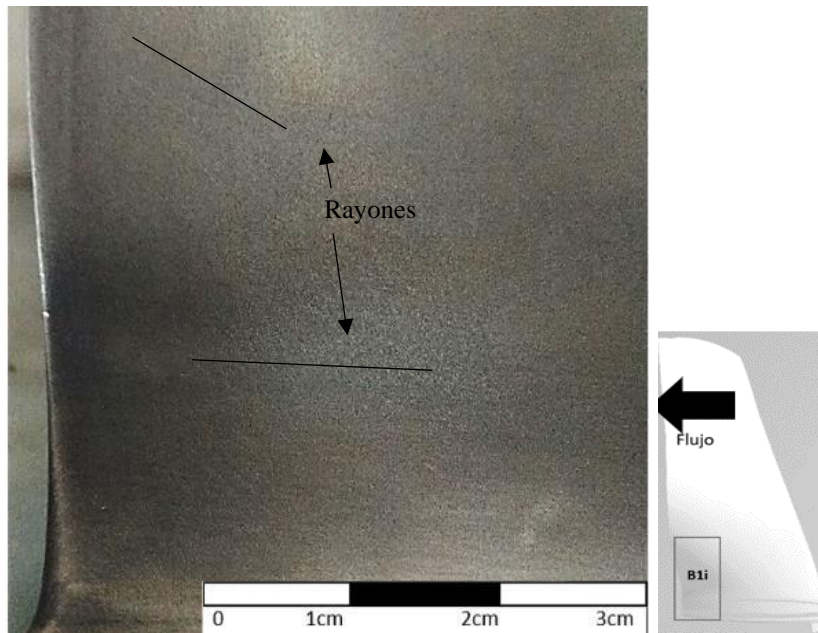
Figura 77. Zona del álabe B1i.

La zona donde se presenta mayor cantidad de daños por medio de la inspección visual del lado *B* realizada, es la zona *B1i*, Figura 77, donde se observan desgaste del recubrimiento por un cambio de color y borde con picaduras, en la parte de la raíz del borde de salida.

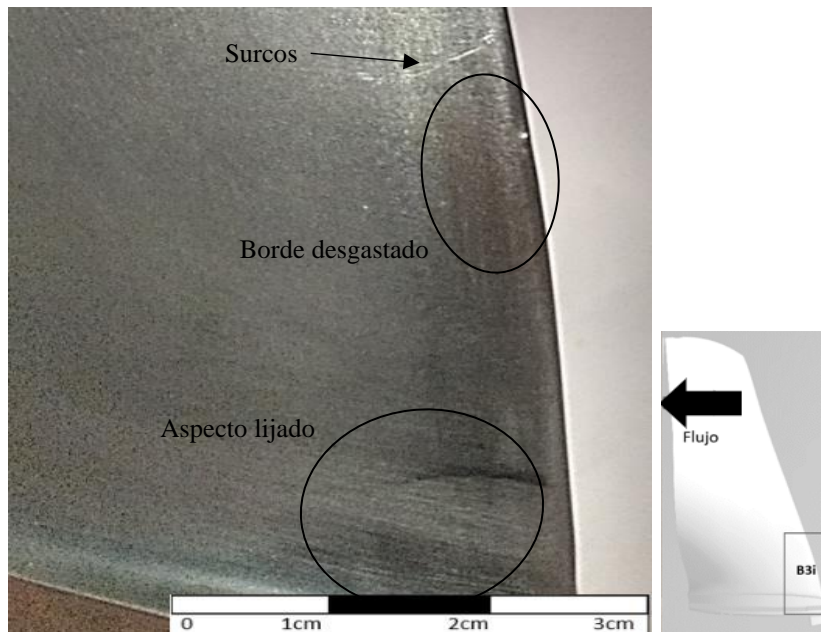
Figura 78. Zona del álabe B3i.

En la parte B3i, Figura 78, se muestra una superficie con tonalidades oscuras, con un aspecto de lijado en líneas de forma horizontal, además de la formación de surcos cerca del borde de entrada.

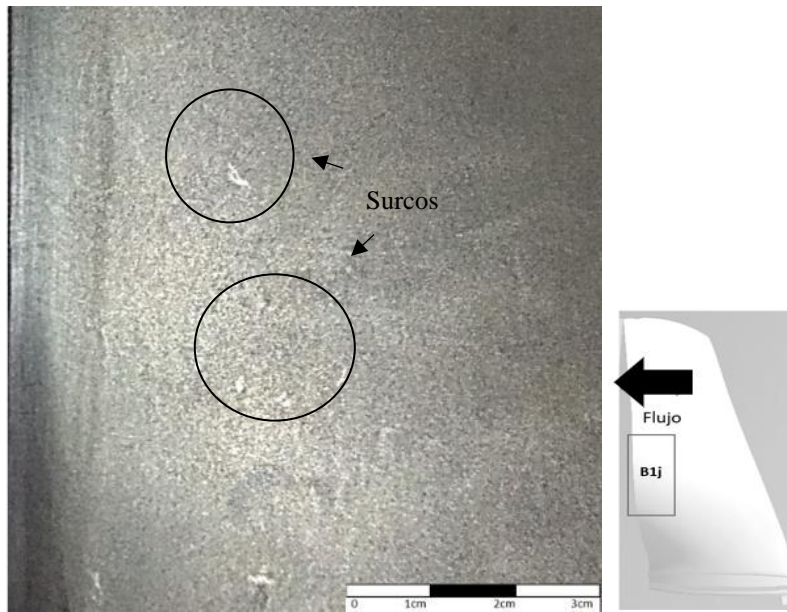
Figura 79. Zona del álabe B1j.

En la zona B1j, Figura 79 se encuentra una mancha prominente alargada y con falta en material representada con surcos en la superficie, aparentemente por impacto.

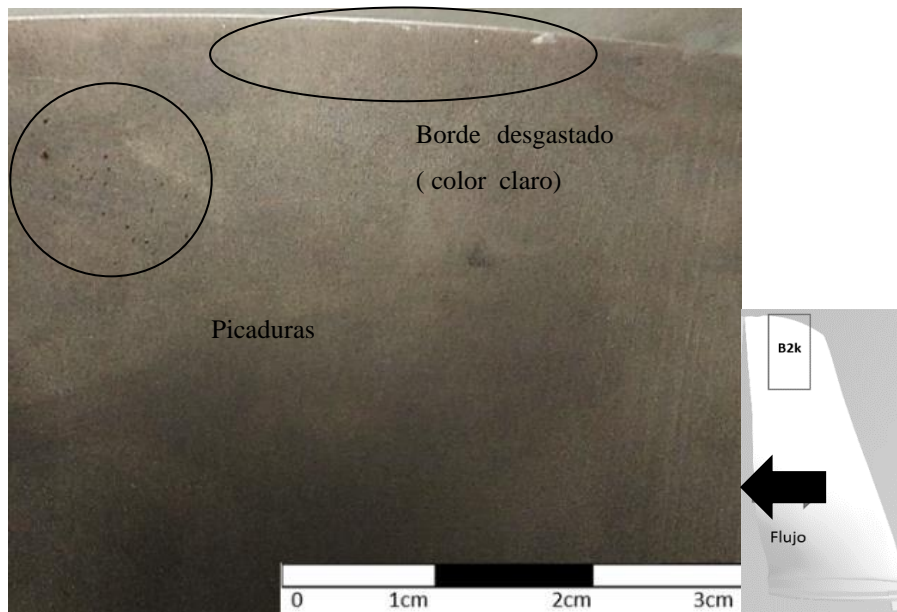
Figura 81. Zona del álabe B2k.

La punta del álabe en la superficie de succión se encuentra con un color diferente, por desgaste de recubrimiento, así como, picaduras agrupadas en colonias y manchas pequeñas circulares, especialmente en la zona B2k, mostrada en la Figura 81.

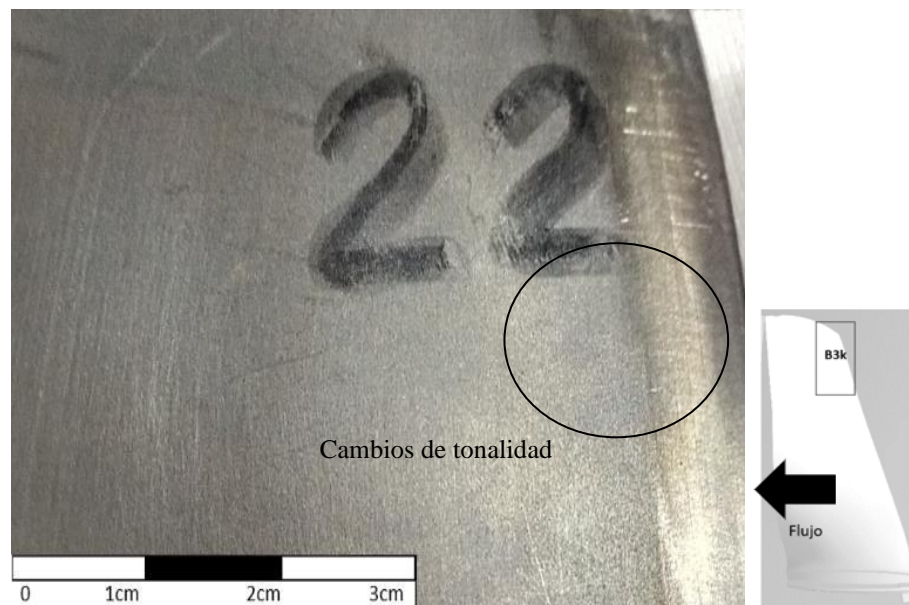
Figura 82. Zona del álabe B3k.

En la zona de la punta del borde de entrada, del lado expuesto al interior del motor designada como, B3k, el cambio de tonalidad en la superficie es evidente, con un color más claro en el borde de entrada cambiando a un color opaco hacia la zona media del álabe, además de, surcos y una superficie con aspecto de lijado, mostrado en la Figura 82.

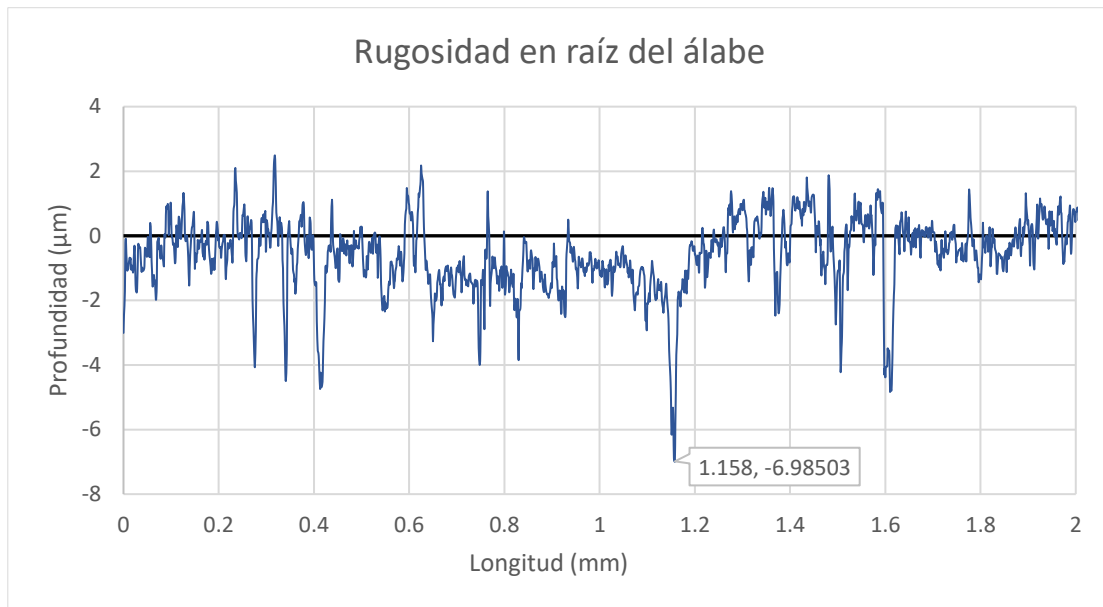
Figura 84. Perfil de rugosidad en raíz del álabe

En la Figura 84 se aprecia la huella de la raíz del álabe con la línea color azul, la cual se mantiene en su mayoría cerca de la superficie de referencia mostrada en la línea recta horizontal de color negro, con poco espaciado entre los picos de rugosidad, y con poca desviación de los mismos, con una amplitud de ondulación máxima de $6.98\mu\text{m}$. El cambio en la superficie de la raíz puede ser debido a la sujeción del álabe.

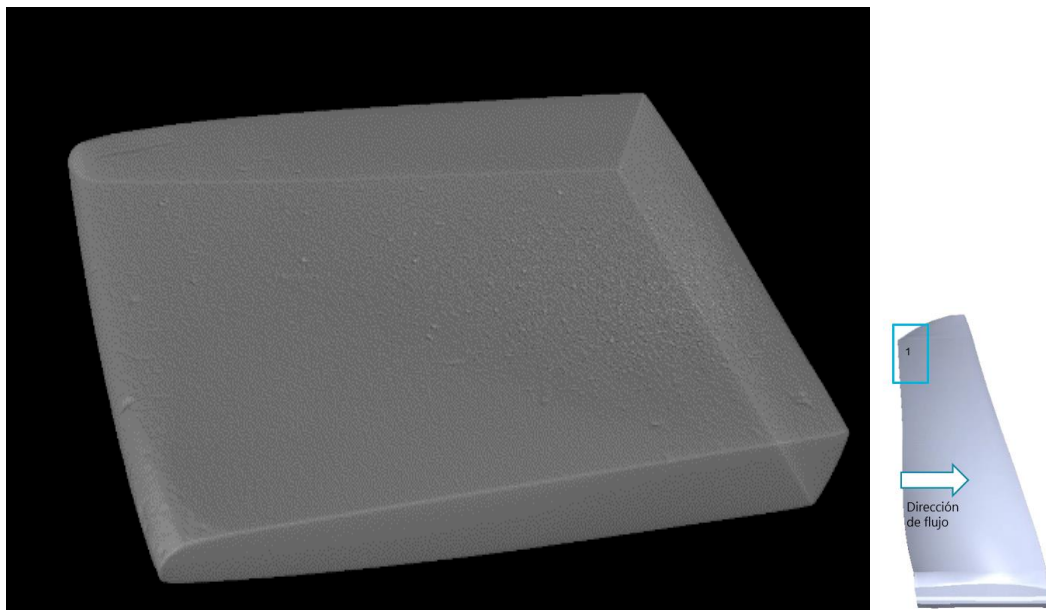
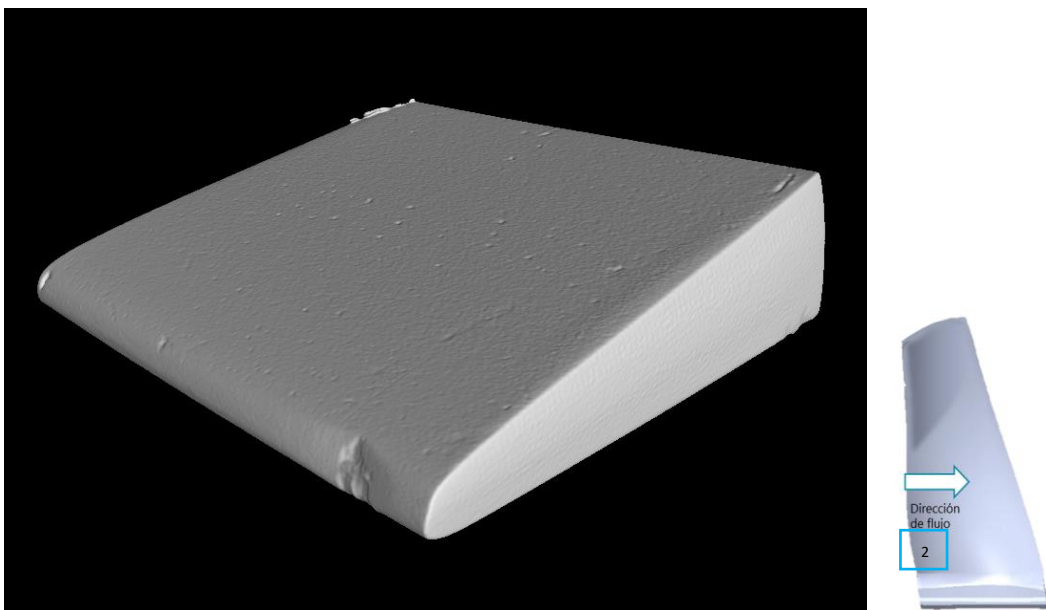
Figura 86. Sección de la punta del álabe analizada por TC.

Figura 87. Sección cerca de la raíz del álabe analizada por TC.

En general en ambas secciones se observa una superficie craquelada con impactos circulares y algunos con huellas de arrastre de la partícula, también se encuentran grietas no lineares y microcavidades. Es importante señalar que el daño identificado puede atribuirse únicamente al deterioro en el recubrimiento del componente. Debido a la curvatura en la geometría de la muestra el plano del tomógrafo no alcanza a captar toda la superficie, en la Figura 88 muestra la punta del álabe y en la Figura 89 muestra la sección de la raíz, para ambos casos, se evidencia una gran cantidad de cavidades circulares agrupadas y otras dispersas alargadas, además de una posible grieta de 1.09 mm de largo, en la punta y una más pequeña de 0.4 mm en la zona cercana a la raíz del componente las cuales podría deberse a un mecanismo de fatiga por impacto.

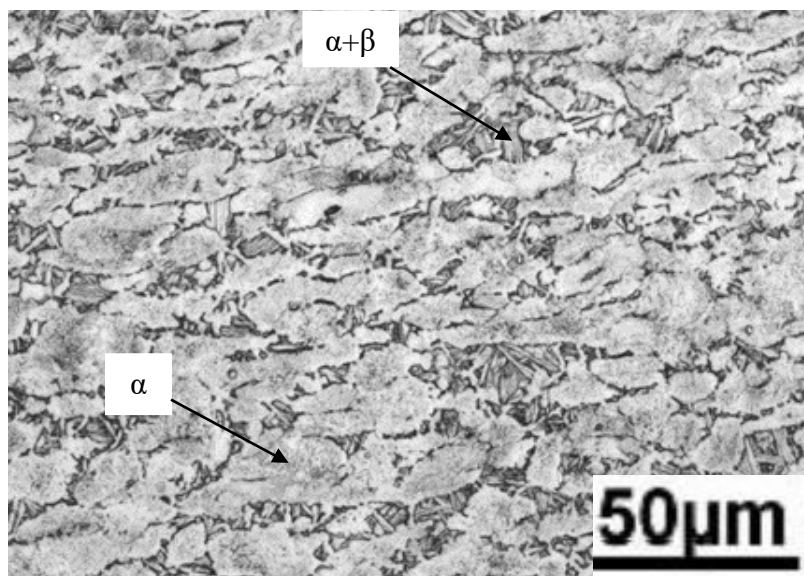
Se realizó la caracterización por MO en la raíz del álabe. Siendo una zona poco expuesta a esfuerzos, se espera encontrar una microestructura de referencia, Figura 96 [41]. Los resultados del estudio por microscopía del material objeto de estudio se muestran en la Figura 97. Al respecto, en la referencia [41] se describió que la ocurrencia de granos alargados, como los observados en la Figura 96, podría obedecer a un modo de falla por fatiga. Así mismo, es importante decir que los granos de color gris claro corresponden a la fase α y la estructura laminar corresponde a la fase $\alpha+\beta$, ambas características del sistema de aleación Ti-6Al-4V. De igual forma, este tipo de estructura es resistente a la fatiga de alto ciclo (HFC) [41].

Figura 97. Microestructura de la raíz del álabe obtenida por MO.

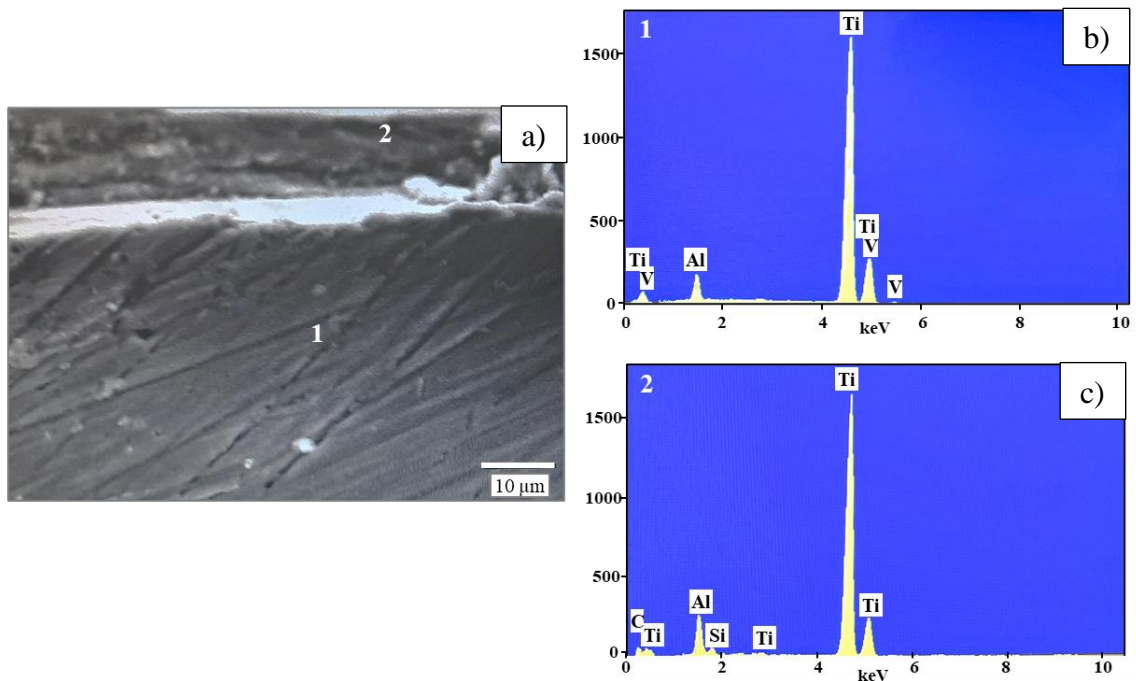
Por medio de la técnica MEB se analizó la zona de la raíz del álabe, donde es posible visualizar un recubrimiento con una interfaz color brillante hacia el sustrato, mostrado en la Figura 98 a). Además, se realizaron análisis puntuales para encontrar los elementos presentes en el material, en la Figura 98 b) se indican los elementos presentes en el sustrato en donde se aprecia Ti, Al y V. Mientras que en el recubrimiento se encontró solo Al y Ti mostrado en la Figura 98 c).

Figura 98. SEM Ti-6Al-4V a) Micrografía. b) Elementos presentes en el sustrato. c) Elementos presentes en el recubrimiento.

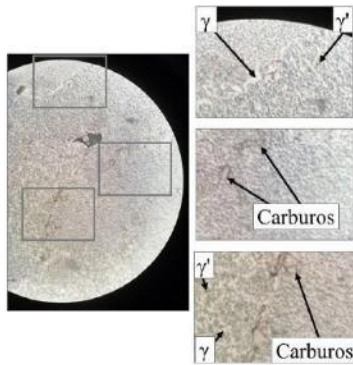
Fue identificada con ésta técnica la ocurrencia de la fase matriz- γ y la fase endurecedora- γ' , Figura 1. Además, se distinguió la ocurrencia de carburos, presumiblemente del tipo MC, Figura 1. Su tamaño fue desde unos pocos micrómetros hasta 20 μm y se distinguieron algunas diferencias morfológicas en referencia a su ocurrencia a lo largo de la sección longitudinal del componente.

Figura 1 – Izquierda: Imagen obtenida por MO de la sección del álabes sometida a una temperatura superficial baja. Derecha: Ampliaciones de la imagen a la izquierda.

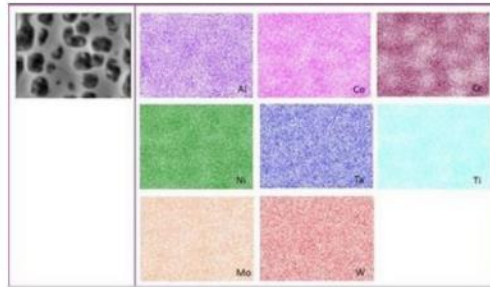
La Figura 2 muestra un análisis elemental químico cualitativo, que corresponde al corte transversal de la temperatura superficial media de operación del componente. Se observa, claramente, la ocurrencia de la fase matriz- γ y la fase endurecedora- γ' , característica de éste material. Es importante señalar que, la forma de la fase endurecedora suele ser cuboidal. En este caso, se aprecia cierto engrosamiento de esta fase. Este fenómeno suele preceder la ocurrencia de rafting (término en idioma inglés que se utiliza en literatura especializada para mencionar una morfología de tipo balsa o viga, alargada) debido a las altas temperaturas de operación, pero también, debido a los elevados y complejos esfuerzos mecánicos a los que se expone el material durante su vida de servicio [14].

Figura 2 - Análisis elemental químico cualitativo de la sección del álabes sometida a una temperatura superficial media.

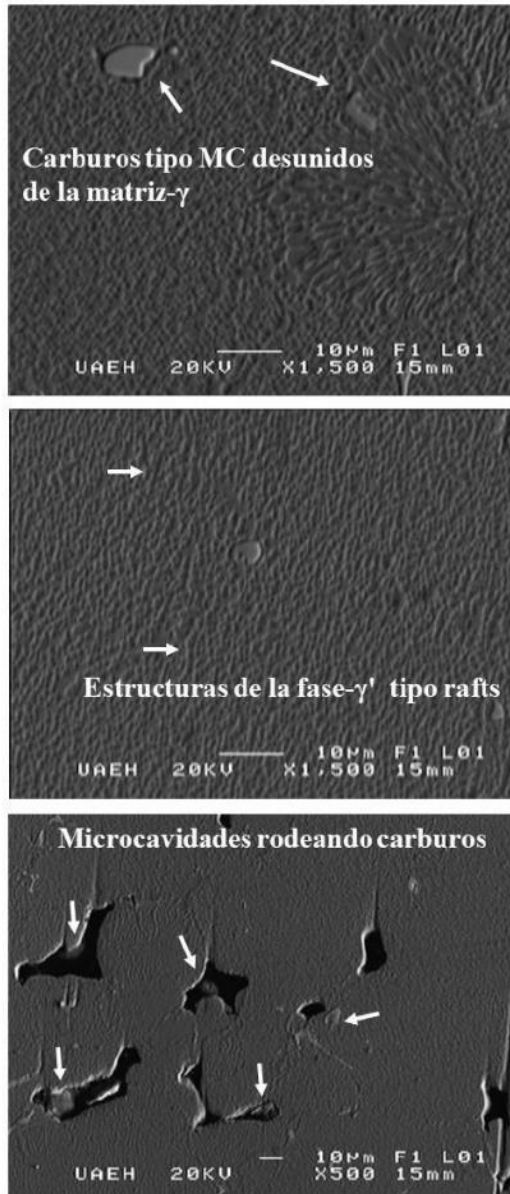
La Figura 3 muestra micrografías obtenidas por MEB, también correspondientes al corte transversal de la temperatura superficial media a la que se somete el componente. En este caso, además de las fases matriz- γ y la fase endurecedora- γ' , es clara la ocurrencia de carburos identificados como del tipo MC, cerca de límites de grano y al interior del material. Particularmente, llama la atención que se observó la presencia de microcavidades rodeando los carburos ó en zonas con alta cantidad de carburos, con tamaños próximos a 10 μm . También, se evidencia un cambio en la morfología de la fase endurecedora- γ' . Esta dejó de ser cuboidal y cambio a estructuras tipo rafts. Cabe señalar que este tipo de estructura suele obtenerse cuando el modo de falla en el material es Termofluencia. No obstante,

la ocurrencia de microcavidades rodeando carburos tipo MC promueve la posibilidad de identificar un posible segundo modo de falla mediante esta técnica de caracterización.

Figura 3 - Micrografías obtenidas por MEB, sección sometida a una temperatura superficial media del componente.

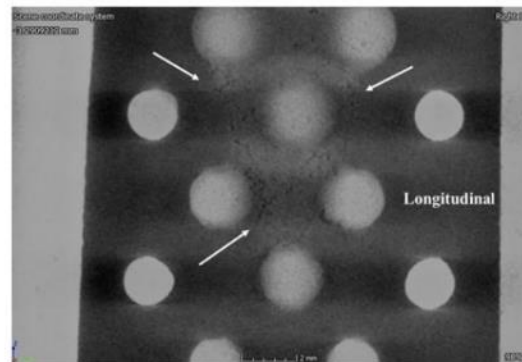
Figura 6- Imagen ampliada de sección longitudinal del álabe obtenida por Tomografía Computarizada de rayos-X.

La Figura 6 muestra una imagen ampliada de la sección longitudinal del álabe. En este momento se hace importante mencionar que la superaleación basada en Ni fue obtenida por solidificación direccional. De lo anterior, muy posiblemente lo que se observa en la Figura 6 es un tipo de fractura transgranular, lineal y ramificada en alguna dirección de propagación relacionada con la dirección del frente de grieta.

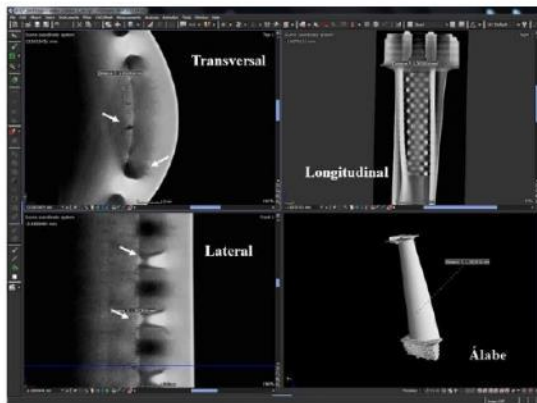
Figura 5 - Imágenes de secciones: transversal, longitudinal y lateral del álabe obtenidas por Tomografía Computarizada de rayos-X.

Simplificando resultados, en la Figura 5 se observa que, el componente presenta agrietamiento. Claramente, se distingue la ocurrencia de grietas en los canales de enfriamiento en la sección transversal del álabe. También, las imágenes longitudinal y lateral muestran la presencia de elementos al interior de los canales de enfriamiento, propios del componente. No obstante, la imagen lateral presenta lo que parecen ser productos de oxidación en el material, señalado con flechas blancas.
