CARACTERIZACIÓN DEL DETERIORO DEL RECUBRIMIENTO SUPERFICIAL E INTERNO DE
ÁLABES HUECOS DE UNA TURBINA DE GAS TERRESTRE

BAJO LA OPCIÓN;
TESIS

PARA OBTENER EL GRADO DE:
MAESTRA EN INGENIERÍA MECÁNICA

PRESENTA:
ING. FLOR CITLALY REYES RIOS

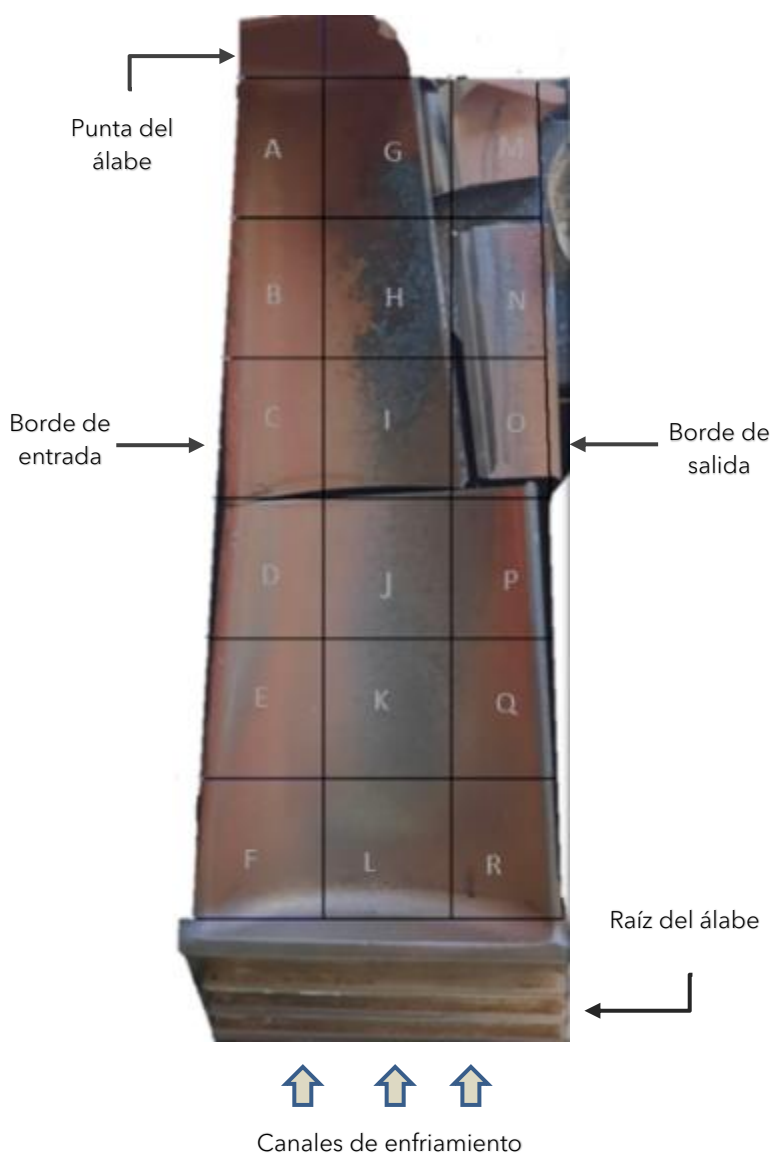
Figura 30. Superficie cóncava del álabe.

El álabe se seccionó en 18 partes, las cuales fueron nombradas de la letra A hasta la letra R, de lado cóncavo y convexo (de alta presión y baja presión) como se muestra en la figura 30.

Mediante una inspección visual rápida de la superficie cóncava, Figura 30, se observó deterioro en la sección media a lo largo de la longitud del componente (zona G, H e I). Así mismo, se identificó daño cerca del borde de entrada y cerca del borde de salida (zona E y N). Las Figuras 31 y 32 muestran una inspección visual detallada del componente de lado cóncavo.

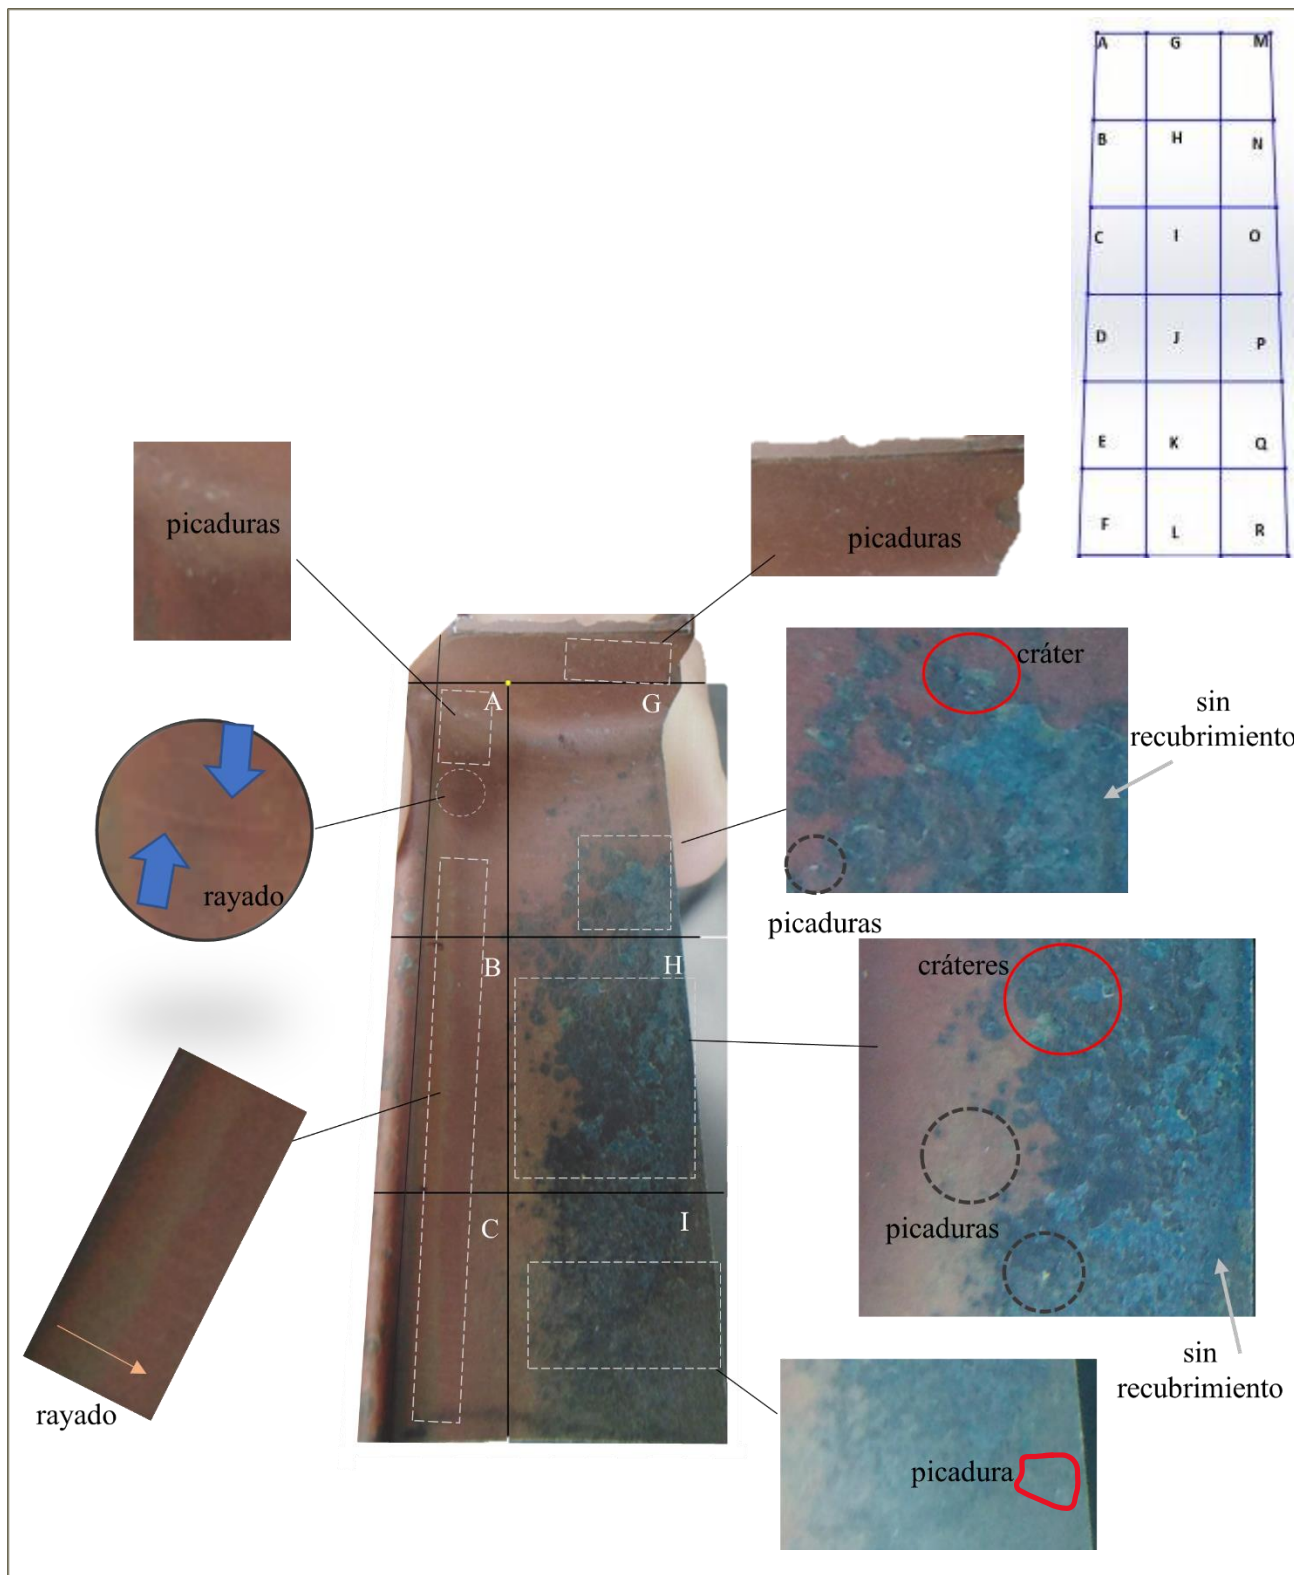
Figura 31. Superficie cóncava del álabe (sección superior).

En la Figura 31, se percibieron *rayas* en las zonas A, B y C cerca del borde de entrada. Además, se identificaron *cráteres* y *áreas sin recubrimiento* en G, H e I. Al igual, en estas mismas zonas (G, H, I) se visualizaron cambios de color amarillo, color *marrón-oscuro* y un color azulado verdoso. Así también, se observaron *picaduras* en todas las zonas debido a una probable corrosión.

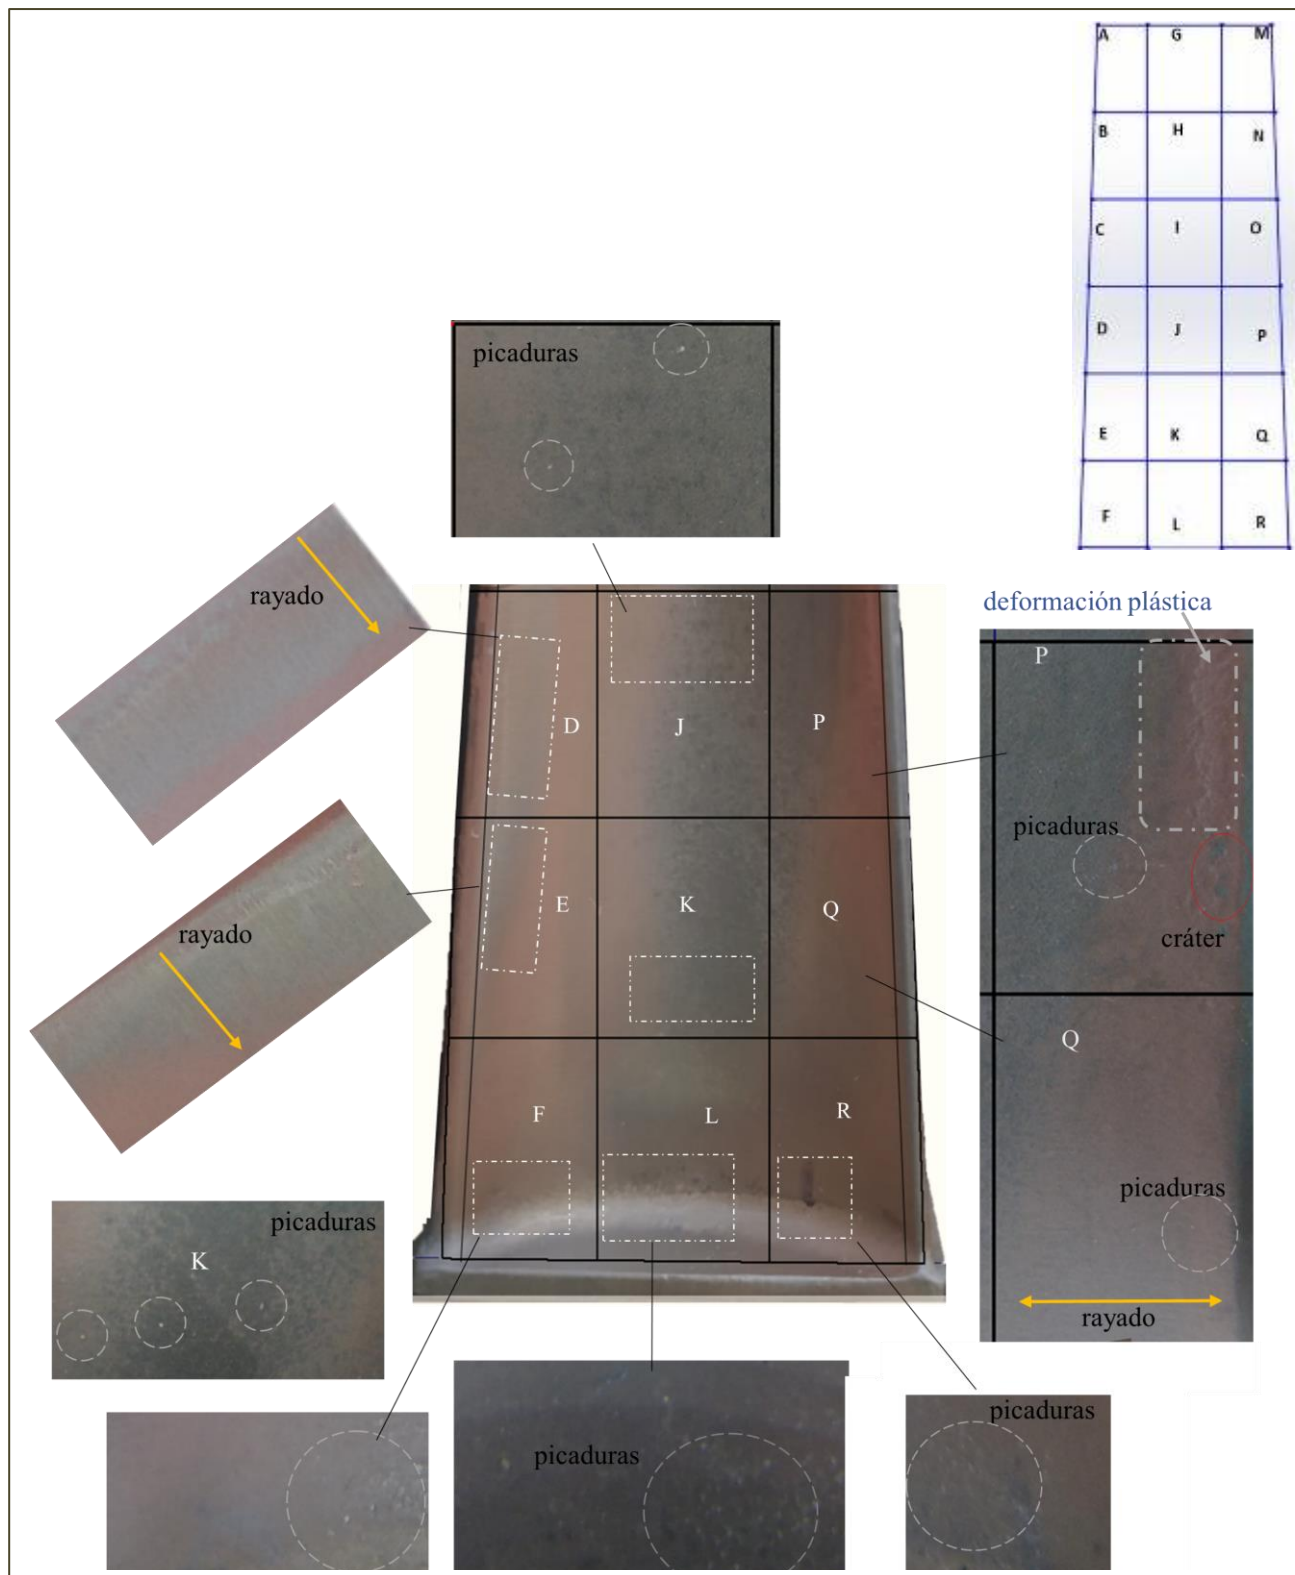
Figura 32. Superficie cóncava del álabe (sección inferior).

En la Figura 32, se apreciaron *rayas* y *picaduras* en todas las zonas mostradas. Un *cambio de color* de gris en J y K ubicadas al centro de la longitud del componente y, cerca del borde de entrada en D y E. Se identificó una posible deformación plástica del material cerca del borde de salida en la zona P.

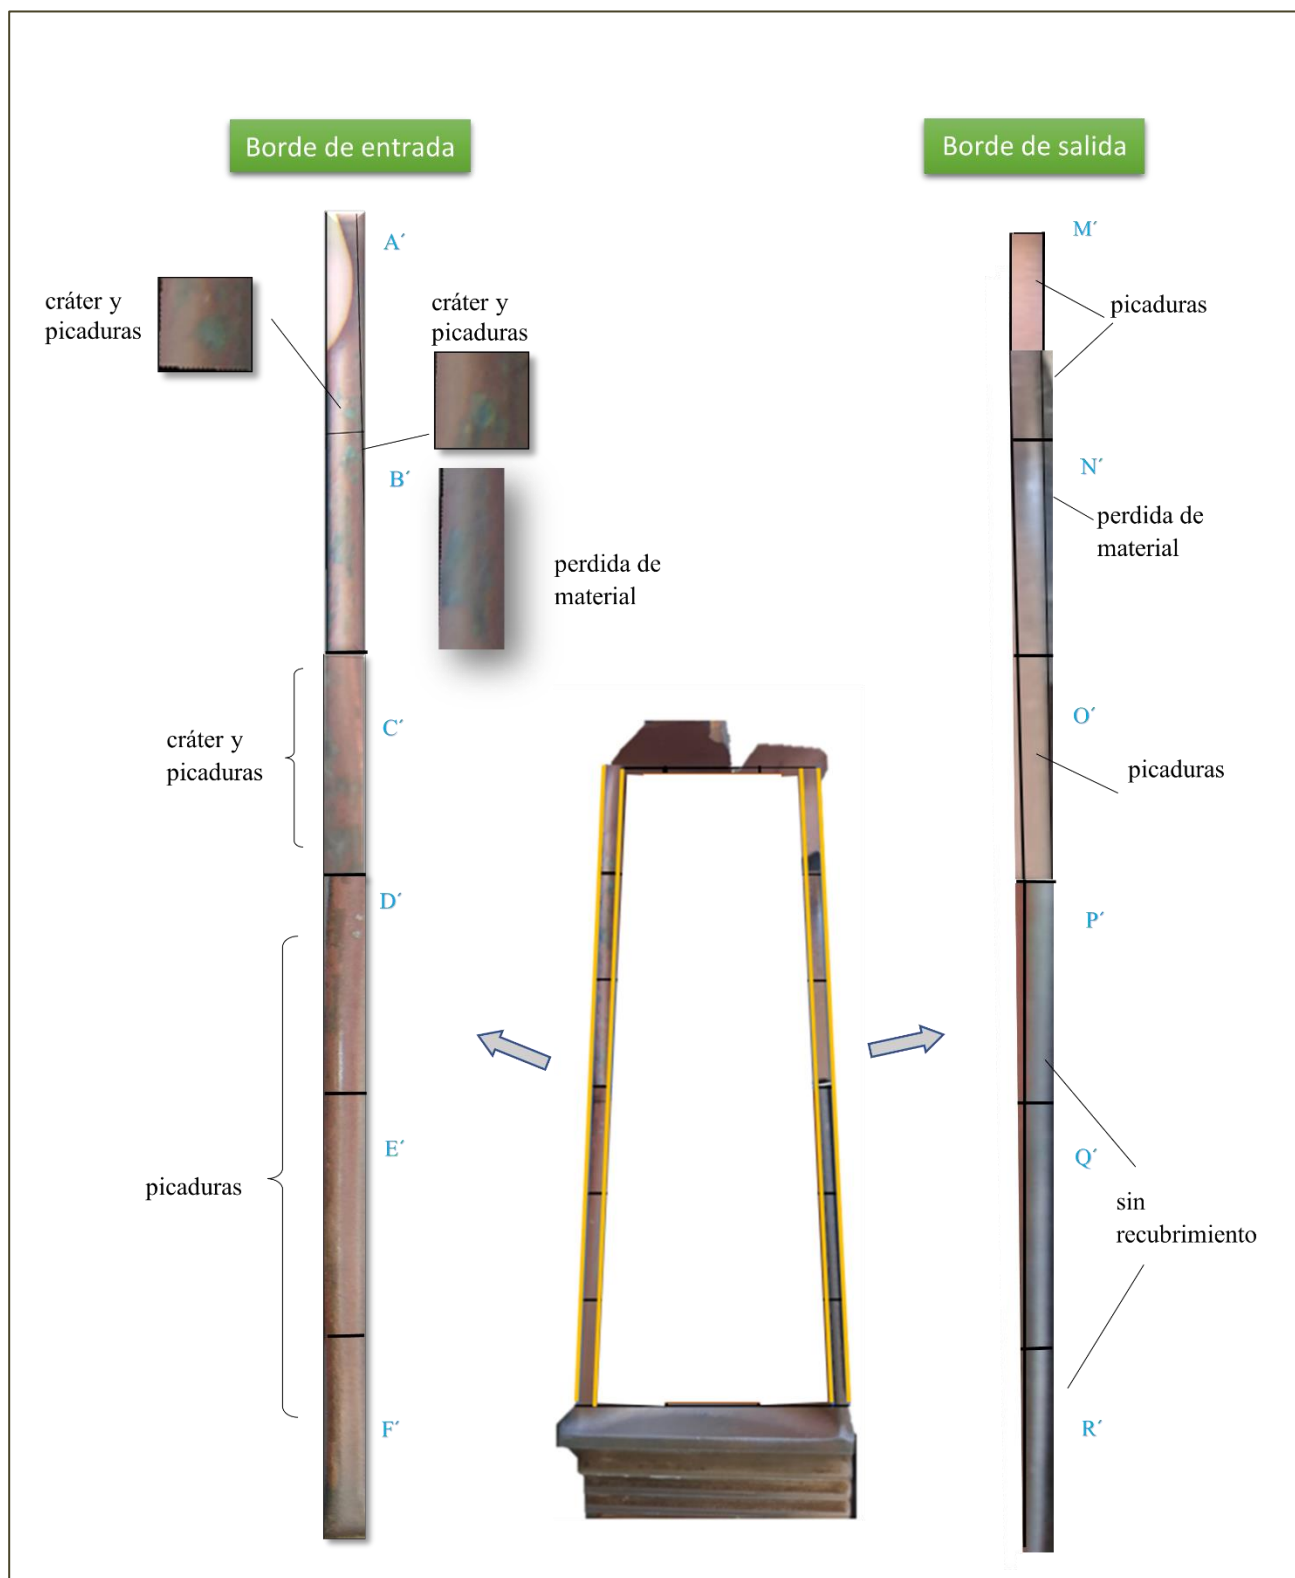
Figura 33. Borde de entrada y Borde de salida.

Los bordes de entrada y de salida se observan en la Figura 33, los cuales presentaron daños por *cráteres* y *picaduras*. El borde de entrada mostró mayor daño en A', B' y C'. Por otra parte, el borde de salida reveló un color plateado en P', Q' y R' que se interpreta *sin recubrimiento*. De esta manera, se concluyen los resultados del análisis macroscópico de lado cóncavo y se continua con los resultados del análisis macroscópico de lado convexo.

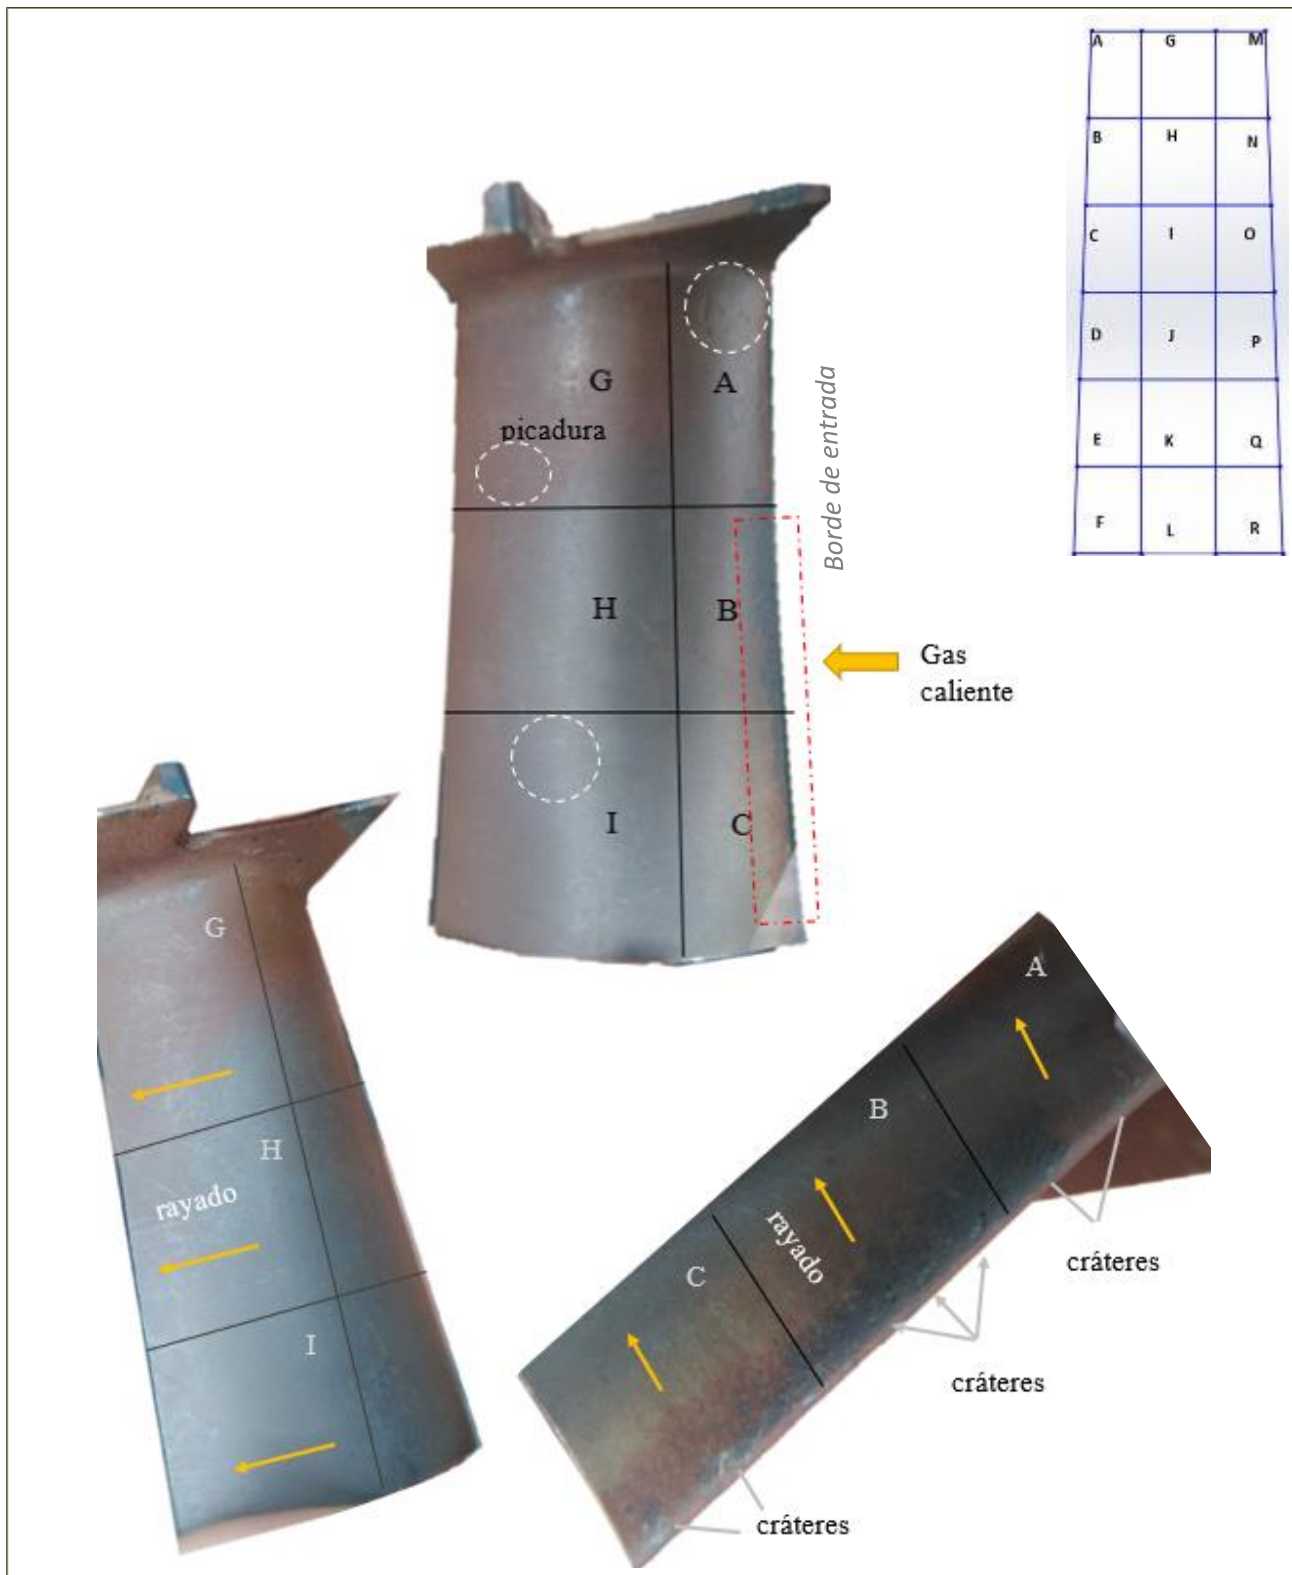
Figura 36. Superficie convexa del álabes (sección superior).

En la Figura 36, se encuentran las zonas de A, B, C, G, H, e I de lado convexo. En la cual, se aprecian *rayas*, *picaduras* y *cráteres* cerca del borde de entrada de las zonas A, B y C. Además, se presenta un aspecto de *color oscuro* con daño grave en la zona B y color marrón-oscuro en la zona C.

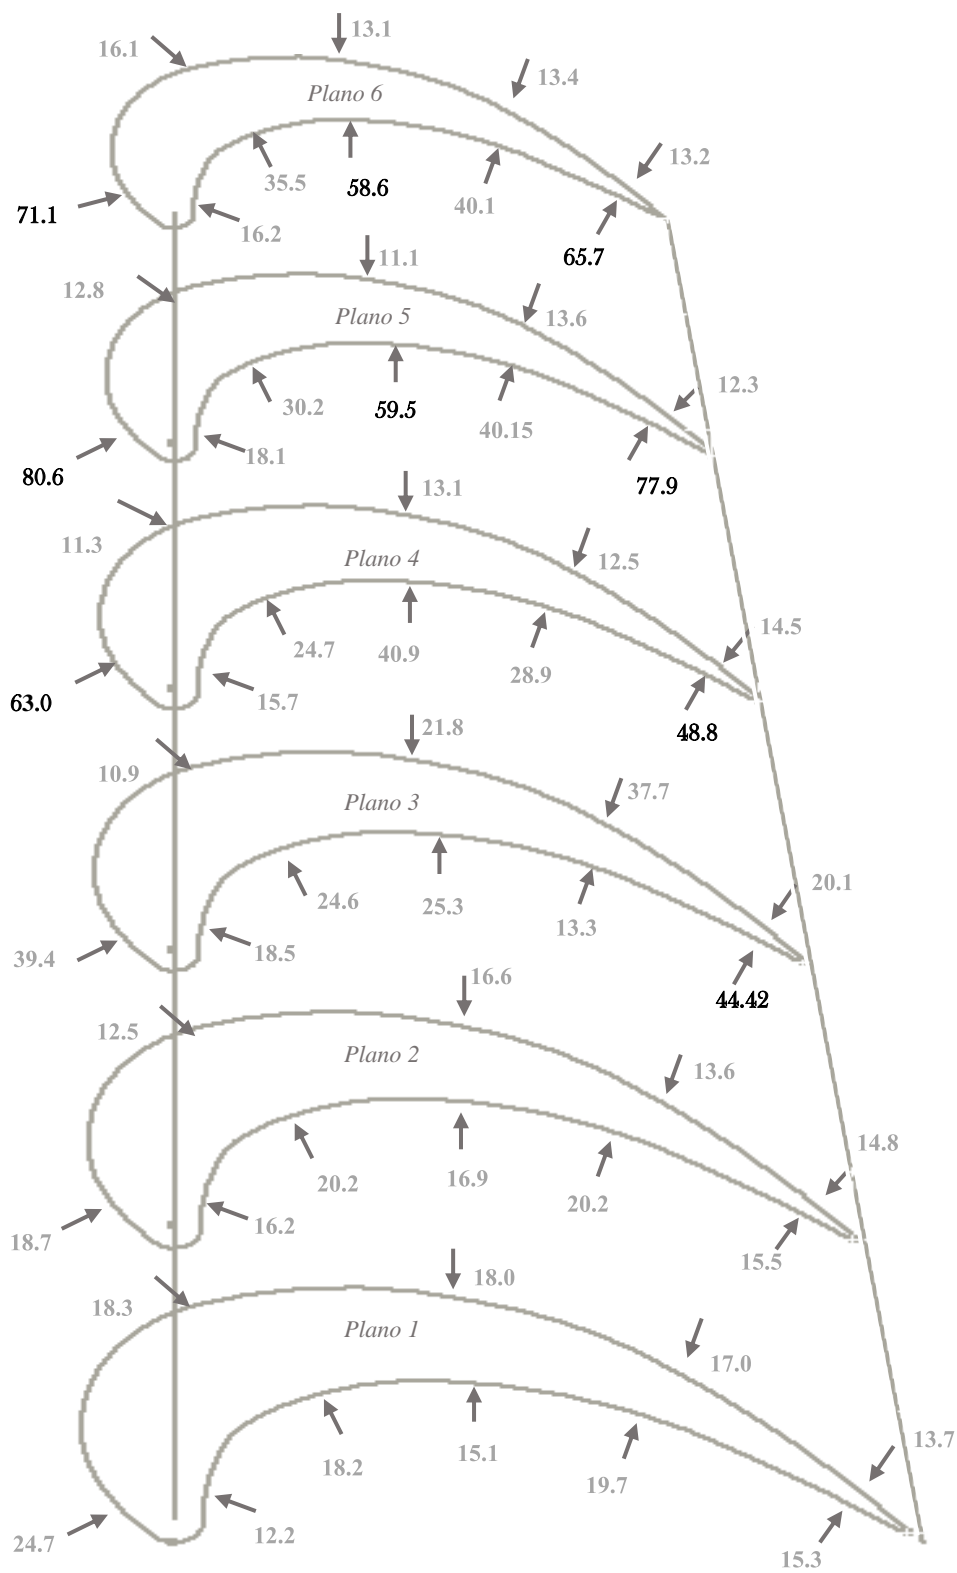
Los resultados de rugosidad se muestran en la Tabla 2 y Figura 40. El parámetro Rz (altura máxima) es la suma del pico máximo y valle máximo, por consiguiente, se ve afectado de forma significativa por rasguños y contaminación [38]. Los parámetros Ra y Rq se mantuvieron con valores inferiores de $12\mu\text{m}$, mientras que, Rz obtuvo valores superiores a $40\mu\text{m}$.

Figura 41. Valores de rugosidad Rz.

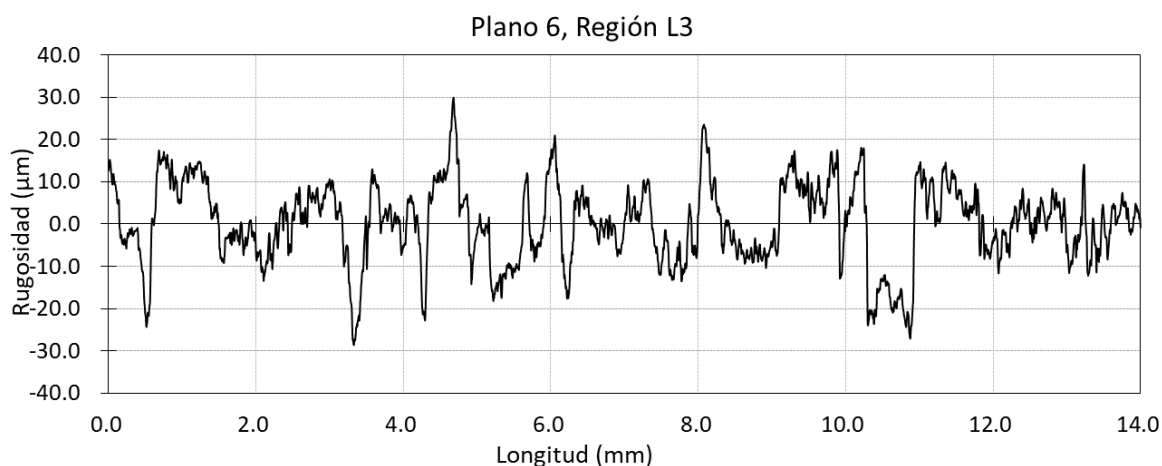
Figura 42. Patrón de rugosidad de la zona G (en alta presión), $R_z=58.606\mu\text{m}$.

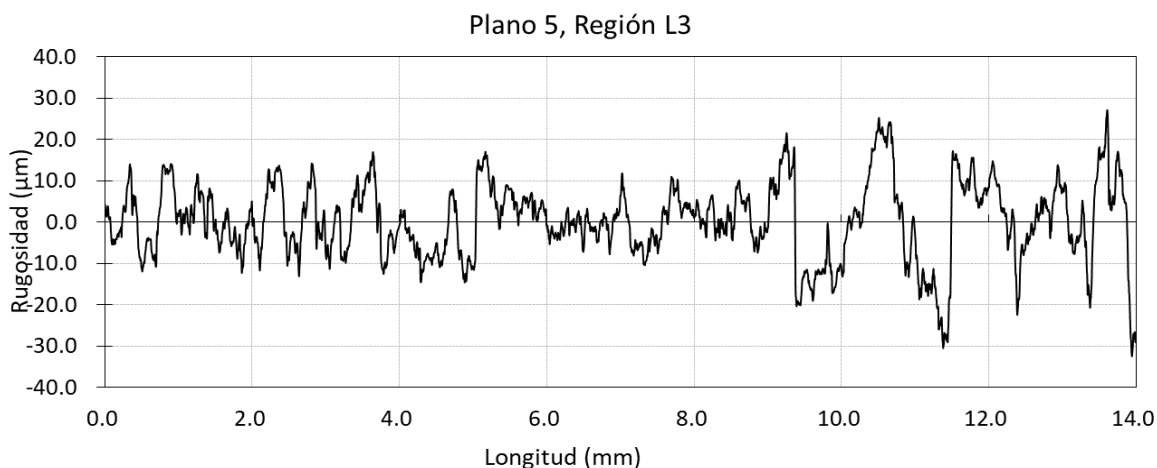
Figura 43. Patrón de Rugosidad de la zona H (en alta presión), $R_z=59.536\mu\text{m}$.

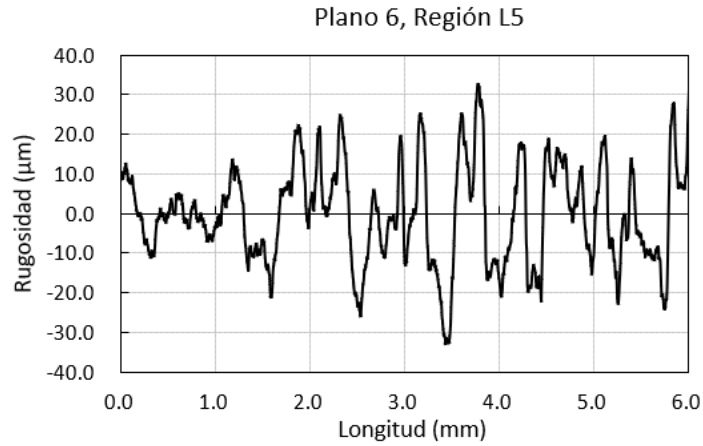
Figura 44. Patrón de Rugosidad de la zona M (en alta presión), $R_z=65.721 \mu\text{m}$.

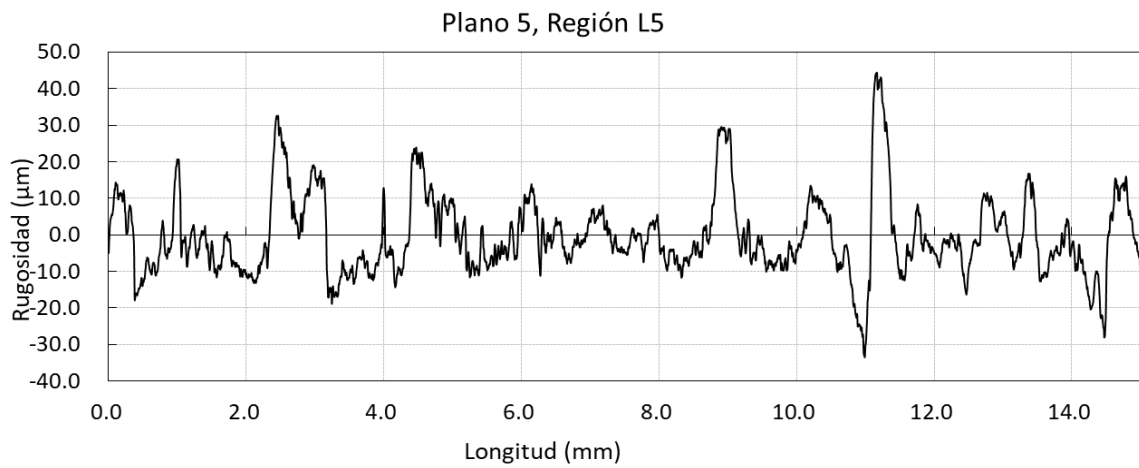
Figura 45. Patrón de Rugosidad de la zona N (alta presión), $R_z=77.912 \mu\text{m}$.

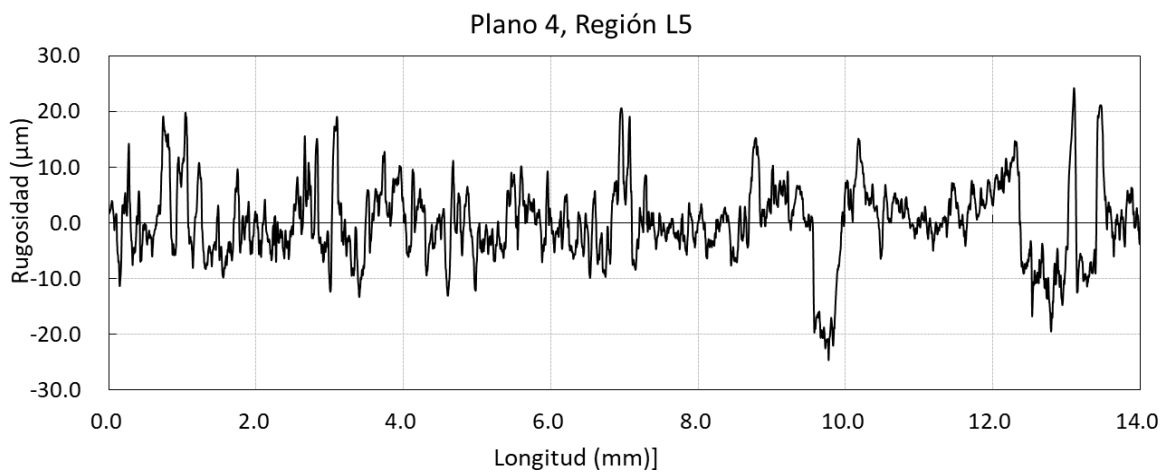
Figura 46. Patrón de rugosidad de la zona O (en alta presión), $R_z=48.896 \mu\text{m}$

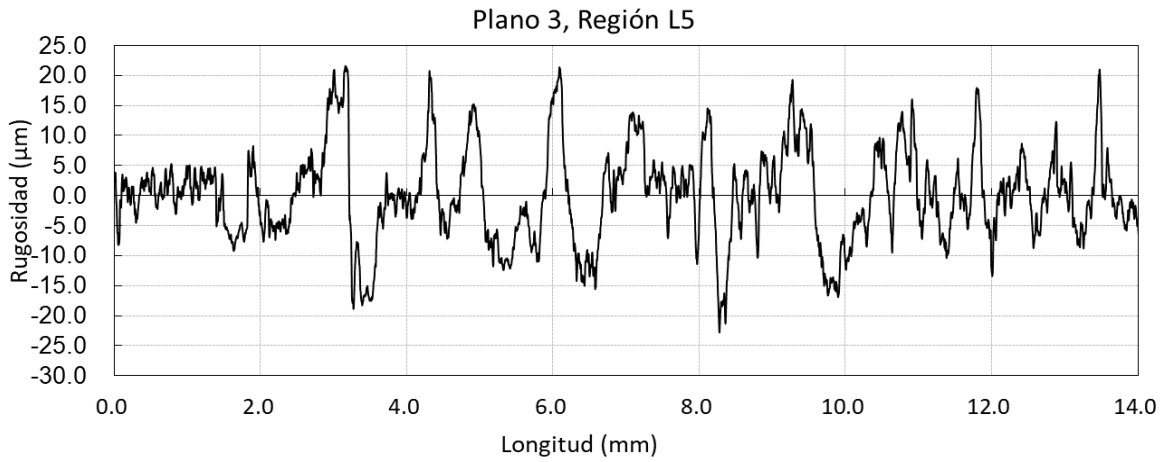
Figura 47. Patrón de rugosidad de la zona P (en alta presión), $R_z=44.421 \mu\text{m}$.

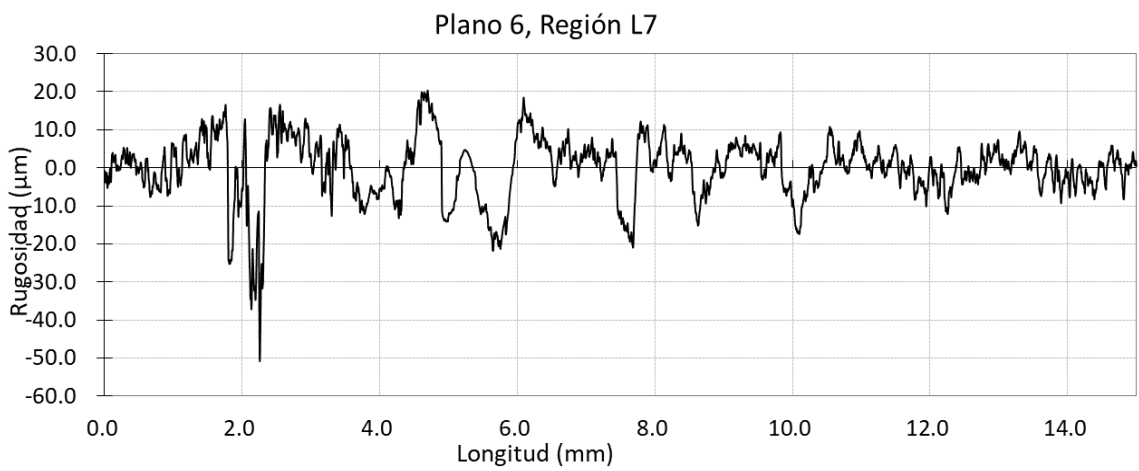
Figura 48. Patrón de Rugosidad la zona A (en baja presión), $R_z=71.161$

Por otra parte, las micrografías de lado de baja presión revelan cráteres en la Figura 56, de las zonas A, B y C, mostrando un color superficial oscuro por la exposición a altas temperaturas de operación de la turbina. De igual manera, este desgaste se relaciona con las gráficas de rugosidad en el que Rz es mayor de 60 μm (de las Figuras 48 a 50).

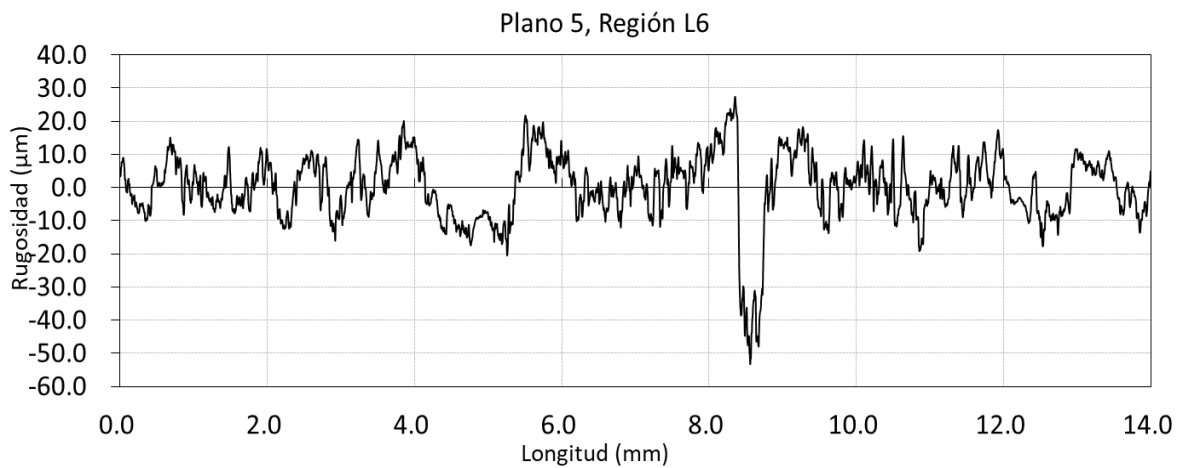
Figura 49. Patrón de Rugosidad de la zona B (en baja presión), $R_z = 80.665\mu\text{m}$.

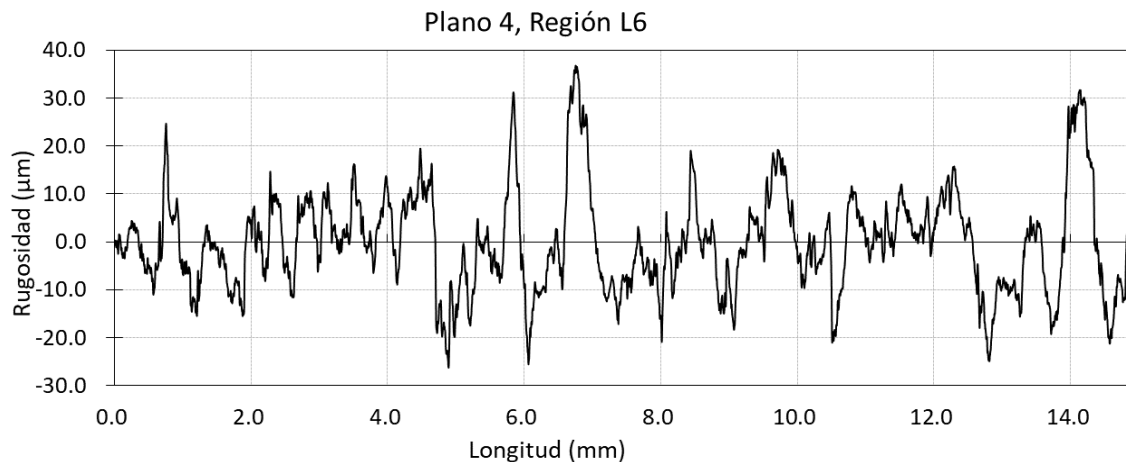
Figura 50, Patrón de Rugosidad de la zona C (en baja presión), $R_z=63.085 \mu\text{m}$.

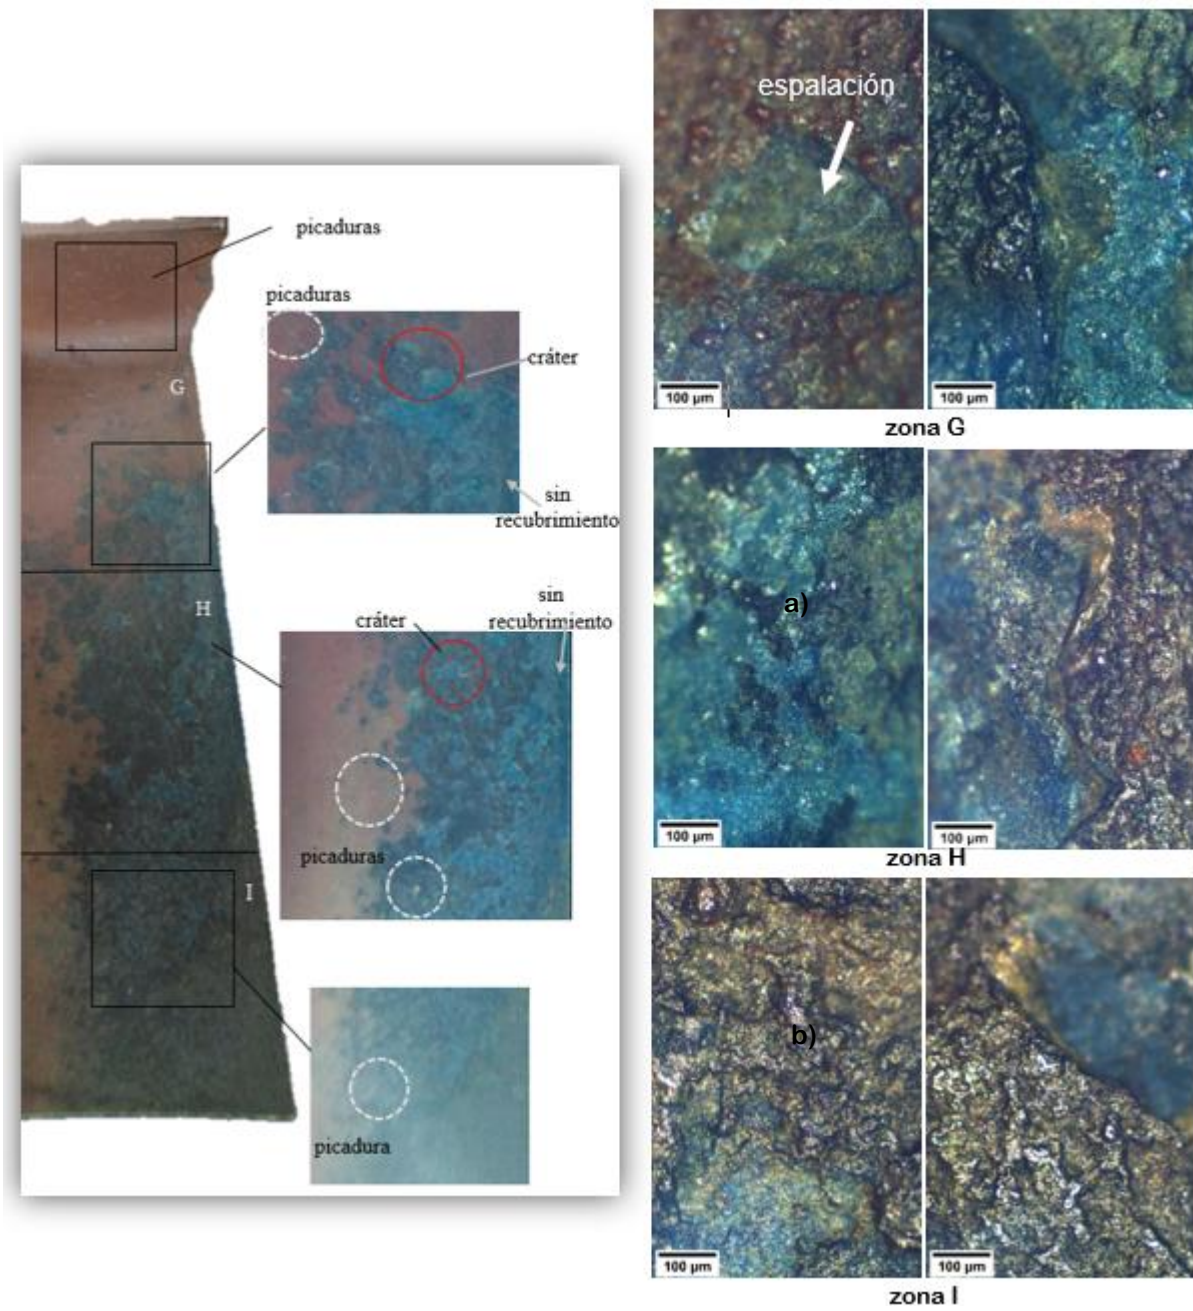
Por último, se revelan áreas sin recubrimiento en las micrografías de la Figura 59, al centro del perfil en las zonas G, H, e I, donde, la Figura 59 a) muestra el mecanismo de desconchado o espalación (spallation), esto ocurre debido a altas temperaturas, de modo que, acelera el crecimiento del óxido protector causando el desprendimiento de material actuando como alivio de tensión [25].

Figura 59. Micrografías por MO, de la superficie G, H e I.

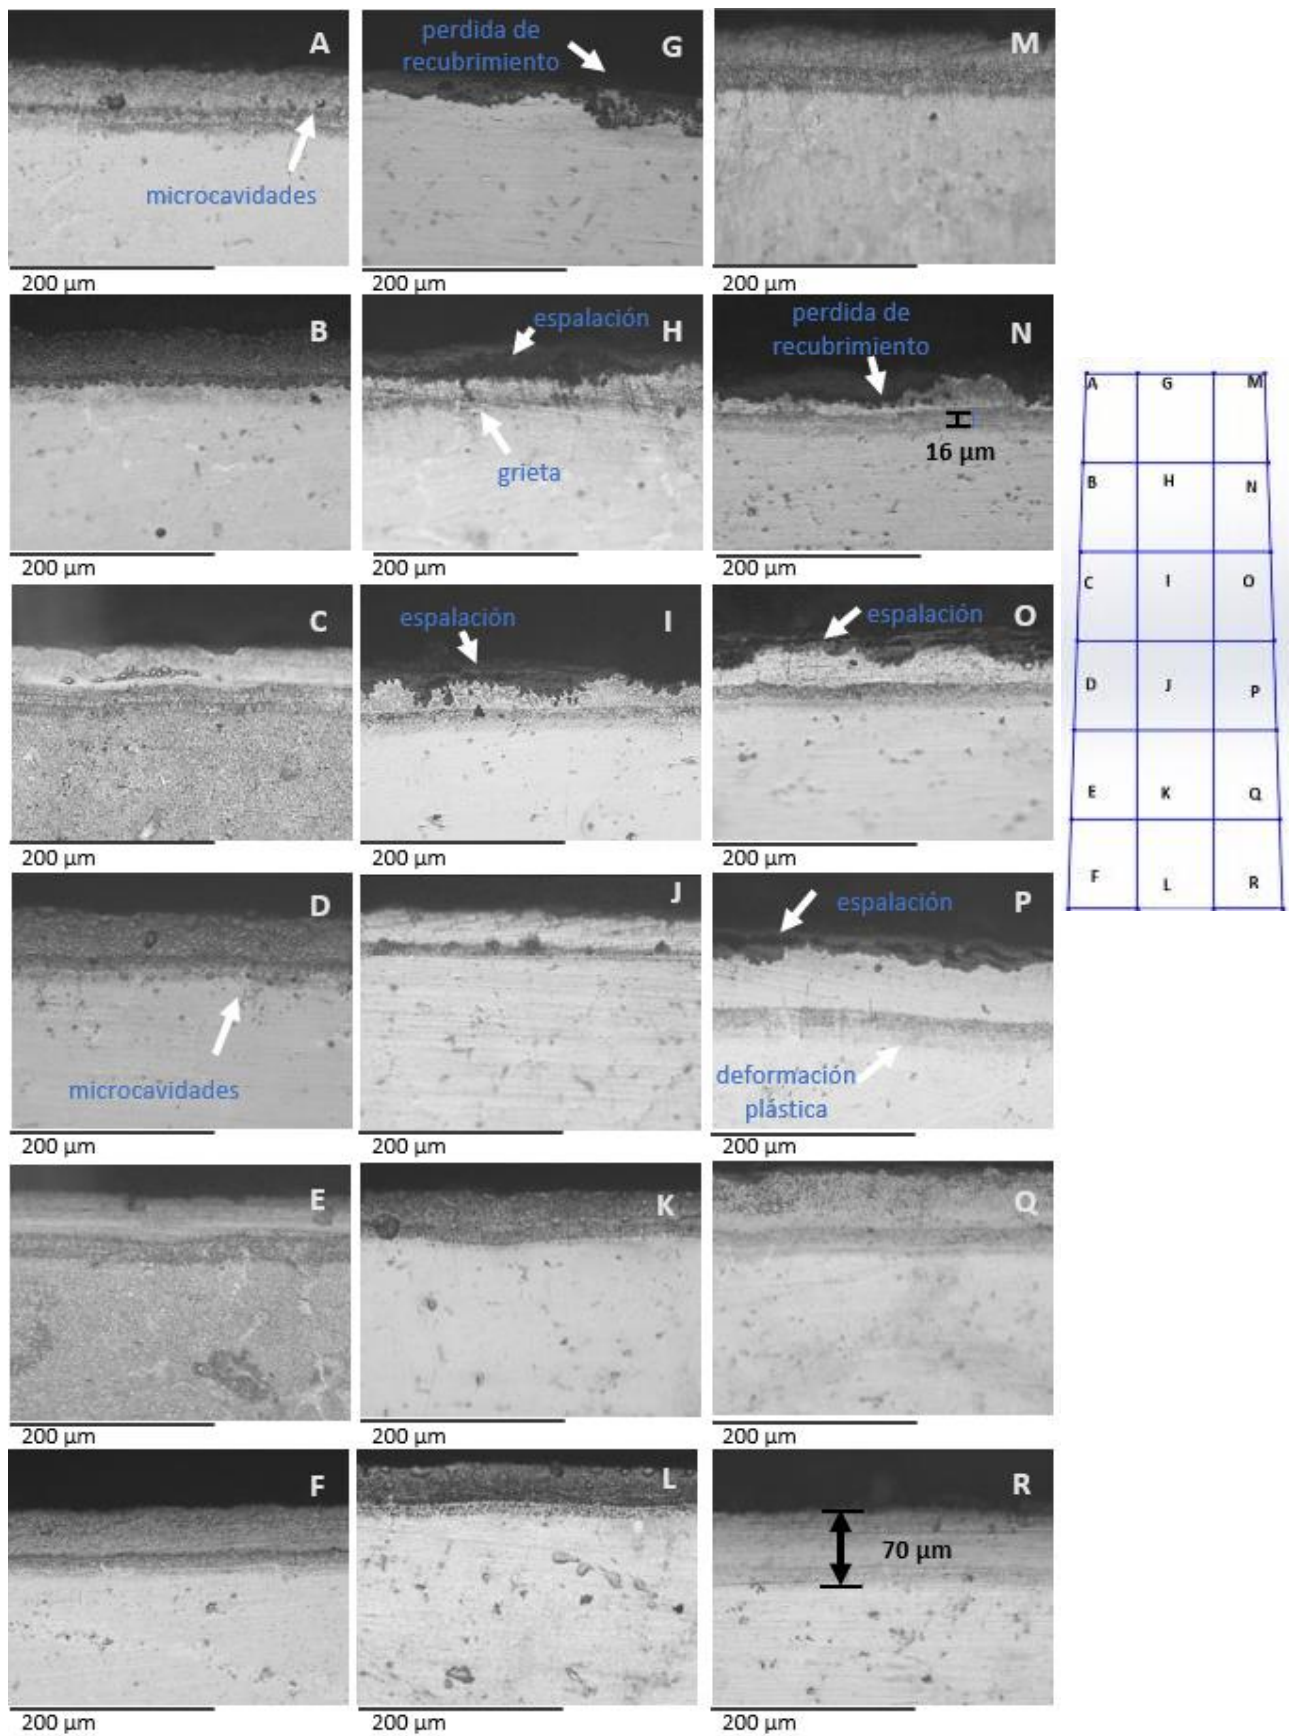
Las micrografías del recubrimiento superficial se observan en las Figuras 60 y 61. En las cuales, el recubrimiento presentó una disminución de espesor de la raíz a la punta del componente, es decir, a lo largo de su longitud, se entiende que esto se debe por las condiciones de operación de la turbina. Al respecto, el borde de salida manifestó una diferencia de espesor muy evidente en relación de la zona R con la zona N, de 50 μm en alta presión y de 25 μm en baja presión (Figura 60, Figura 61).

En algunas zonas el recubrimiento mostró deformación plástica del lado de alta y baja presión. Los pozos o cráteres se observaron de diferentes formas, probablemente causadas por la corrosión por picaduras (pitting). La zona H de lado de alta presión (Figura 60) manifestó la propagación de una grieta por debajo del recubrimiento, que se propaga en el límite de grano conocida como corrosión bajo tensiones. Asimismo, se evidenciaron grietas en la zona B y N de lado de baja presión (Figura 61), iniciando en la capa externa del recubrimiento y que se propagan al material base, el tamaño de grietas alcanzaron los 60 μm y 45 μm .

Figura 60. Micrografías del recubrimiento superficial en alta presión por M.O.

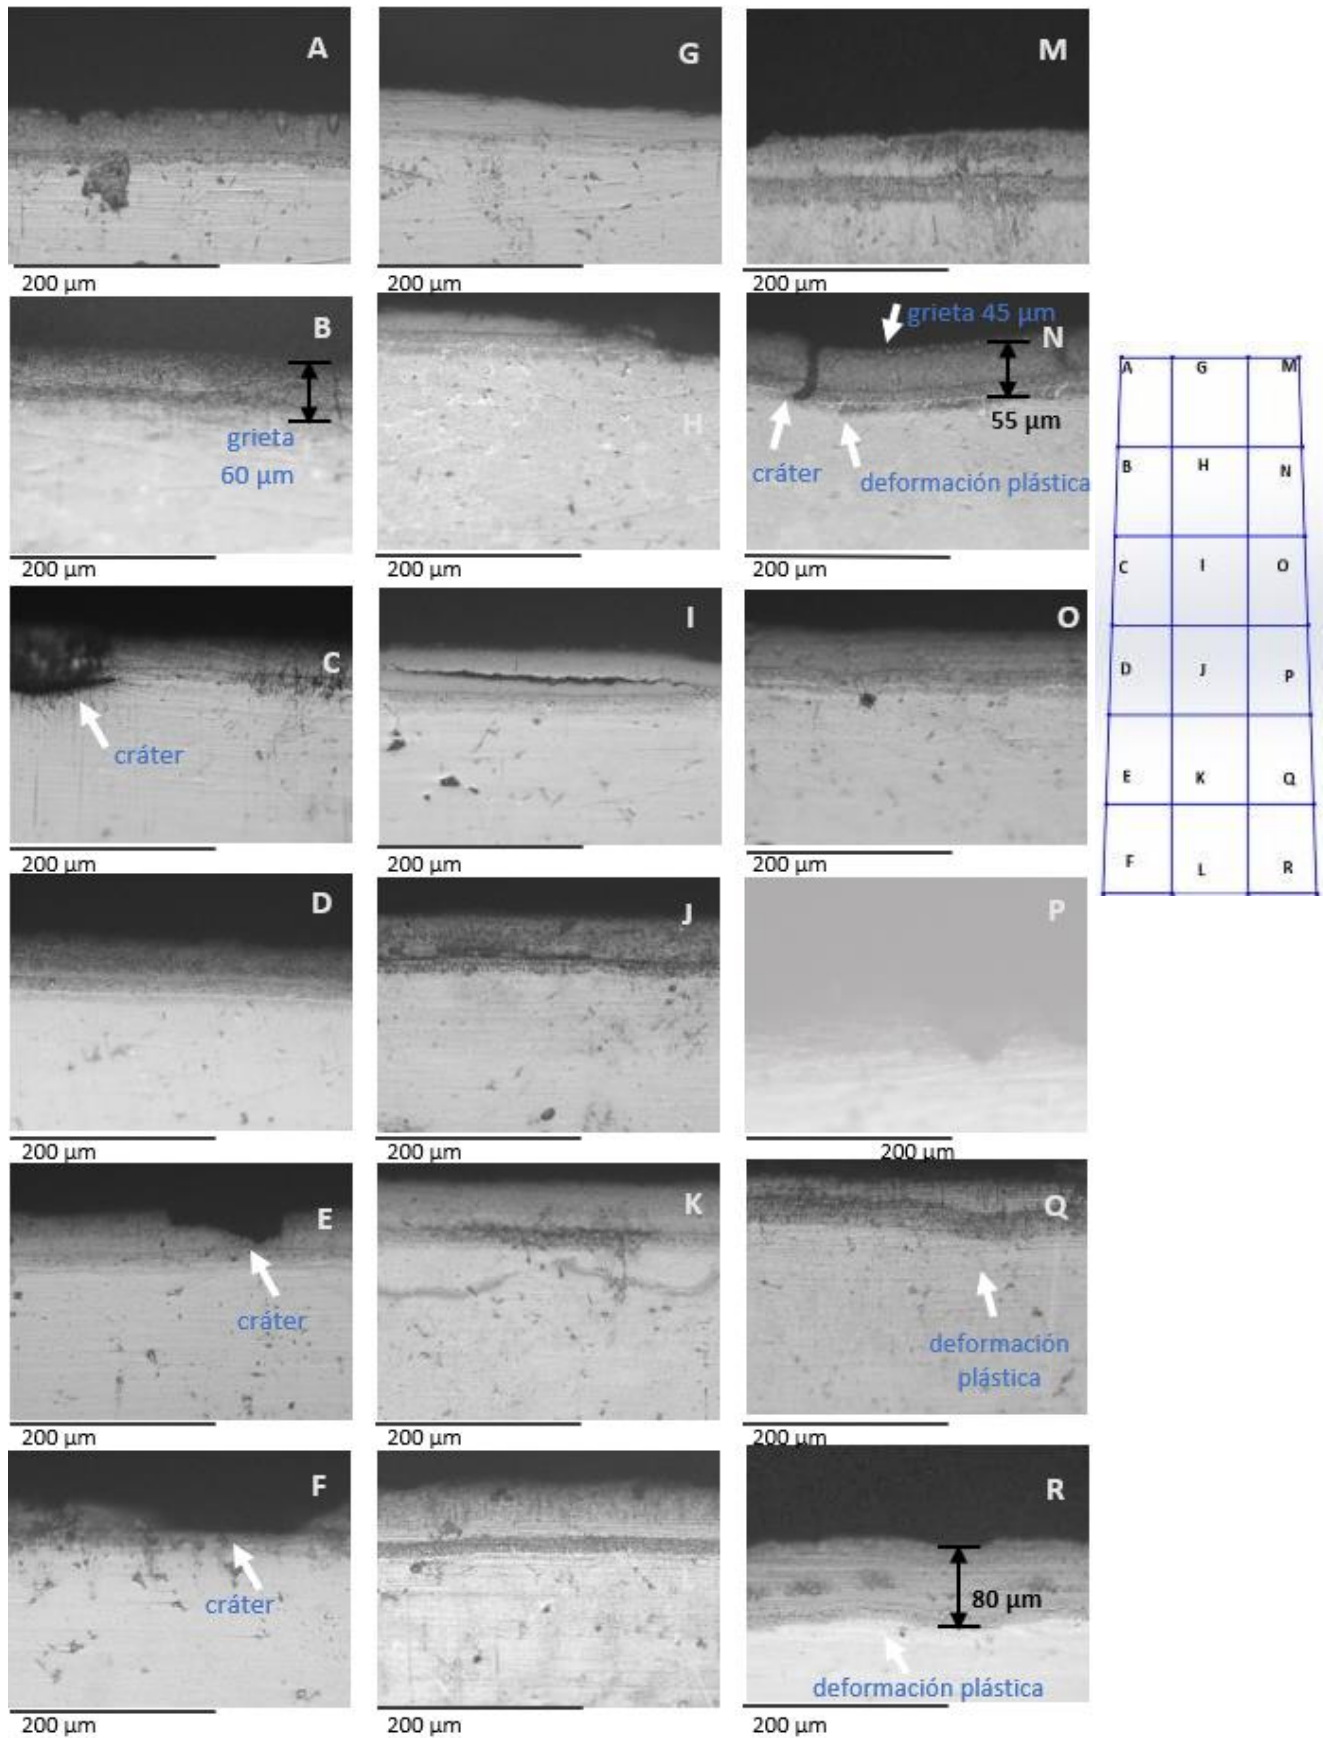
Figura 61. Micrografías del recubrimiento superficial en baja presión por M.O.
