CARACTERIZACIÓN DEL DETERIORO DEL RECUBRIMIENTO SUPERFICIAL E INTERNO DE
ÁLABES HUECOS DE UNA TURBINA DE GAS TERRESTRE

BAJO LA OPCIÓN;
TESIS

PARA OBTENER EL GRADO DE:
MAESTRA EN INGENIERÍA MECÁNICA

PRESENTA:
ING. FLOR CITLALY REYES RIOS

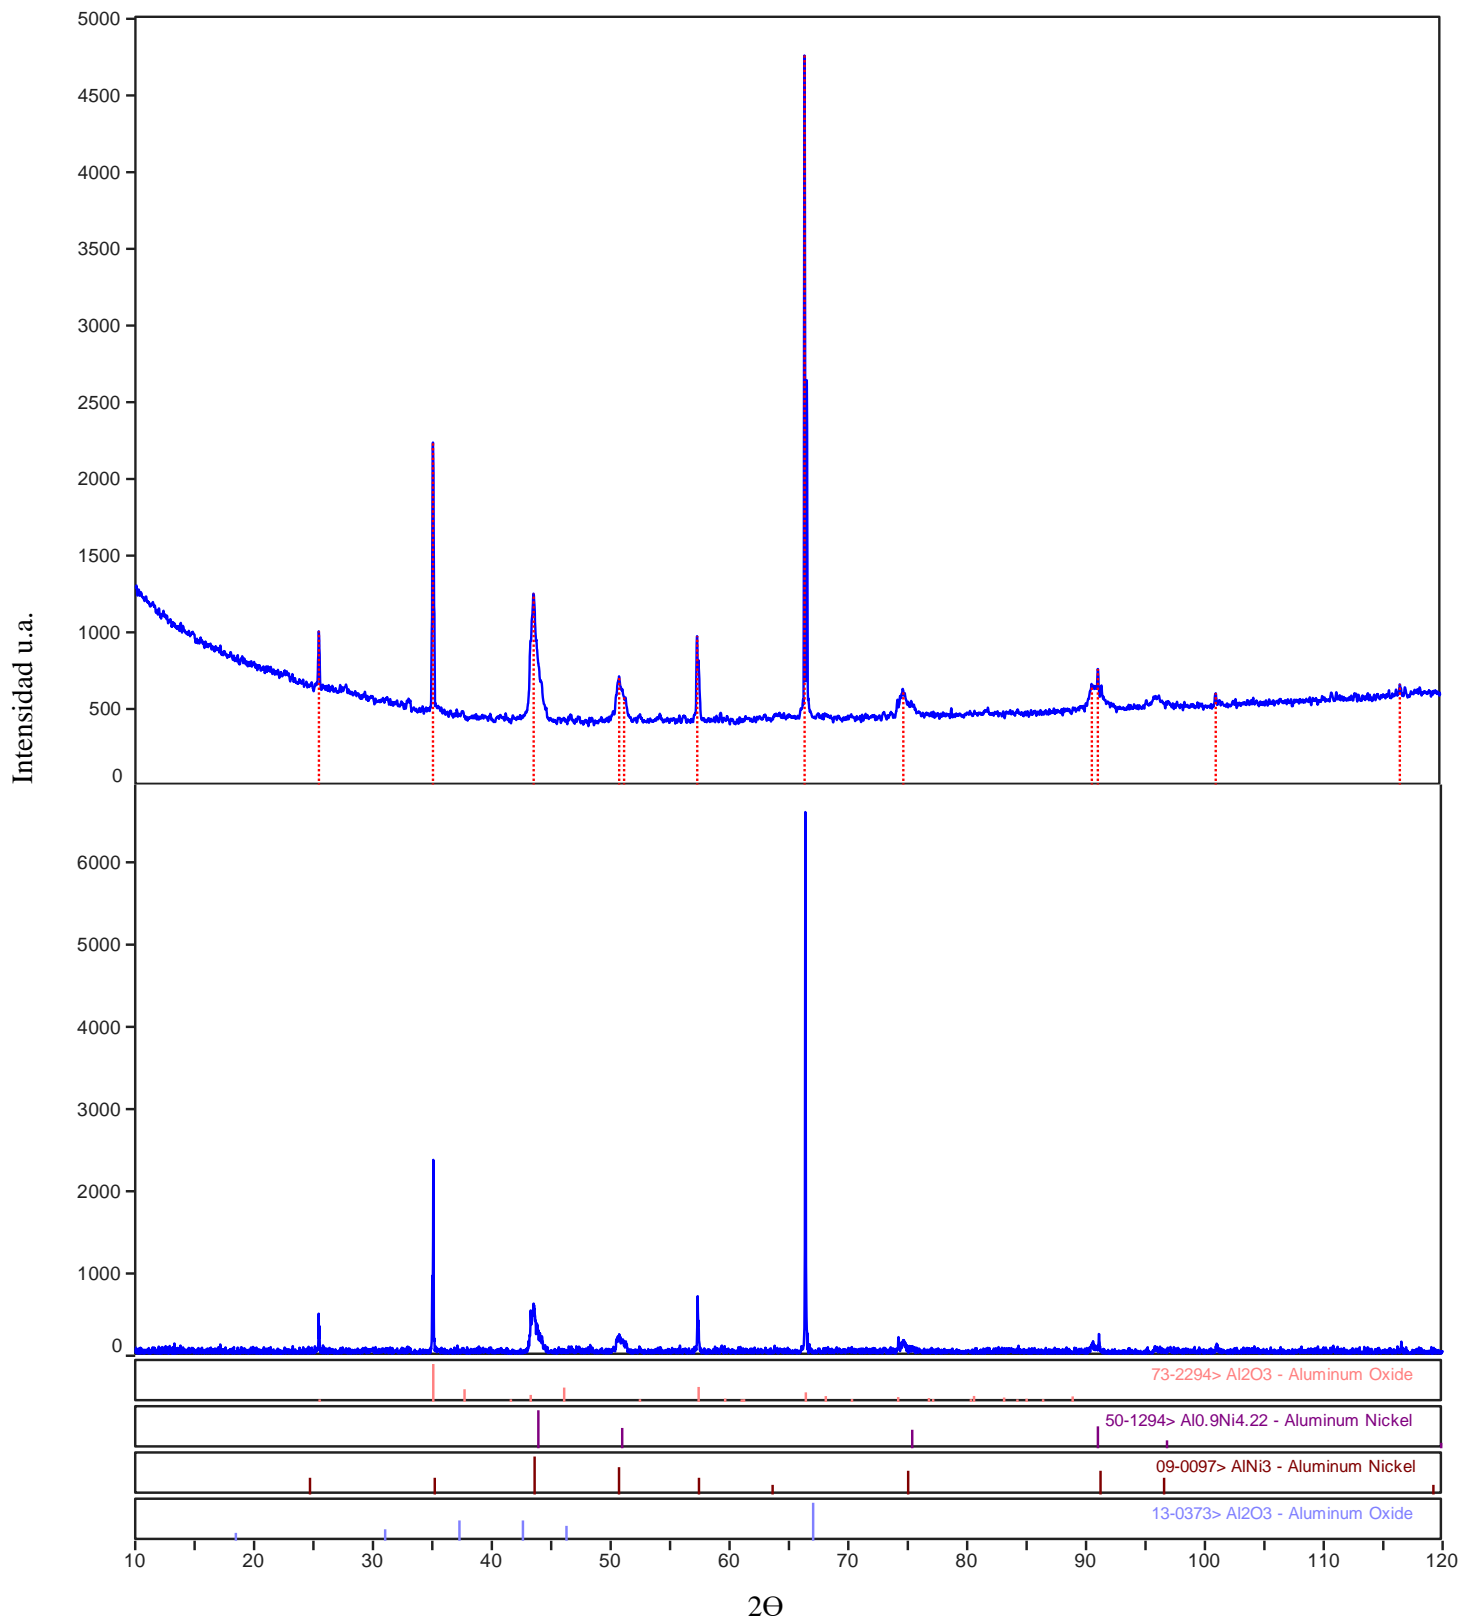
Los resultados de DRX del polvo obtenido de los canales de enfriamiento presentó fases de γ' -AlNi₃, Al_{0.9}Ni_{4.22}, y óxido de aluminio (Al₂O₃), como se muestra en la Figura 64. En cambio, los resultados de DRX del recubrimiento superficial presentó fases de γ' -AlNi₃, Al_{0.9}Ni_{4.22}, adicionalmente el componente salino de Na₂SO₄ y productos de la corrosión como Al₂S₃, CrO, TiO₂, como se observa en la Figura 65.

El óxido de aluminio ($\alpha\text{-Al}_2\text{O}_3$) se forma como resultado de la difusión de oxígeno en el recubrimiento y la difusión del núcleo de aluminio durante el funcionamiento del componente, que cumple como capa protectora y contribuye contra la oxidación a alta temperatura [25]. La fase $\text{Al}_{0.9}\text{Ni}_{4.22}$ posee una disminución de aluminio que es correspondiente a $\beta\text{-NiAl}$. Además, Na_2SO_4 se forman mediante reacción de impurezas del combustible de azufre y sales ingresadas en el aire. De acuerdo con los mecanismos de corrosión reportados en literatura, las sales fundidas de Na_2SO_4 reaccionan con la capa de óxido protector Al_2O_3 disolviendo continuamente de óxido que puede provocar una oxidación dando lugar también a fenómenos de corrosión en caliente.

Figura 64. Patrón de difracción del polvo de los canales de enfriamiento.

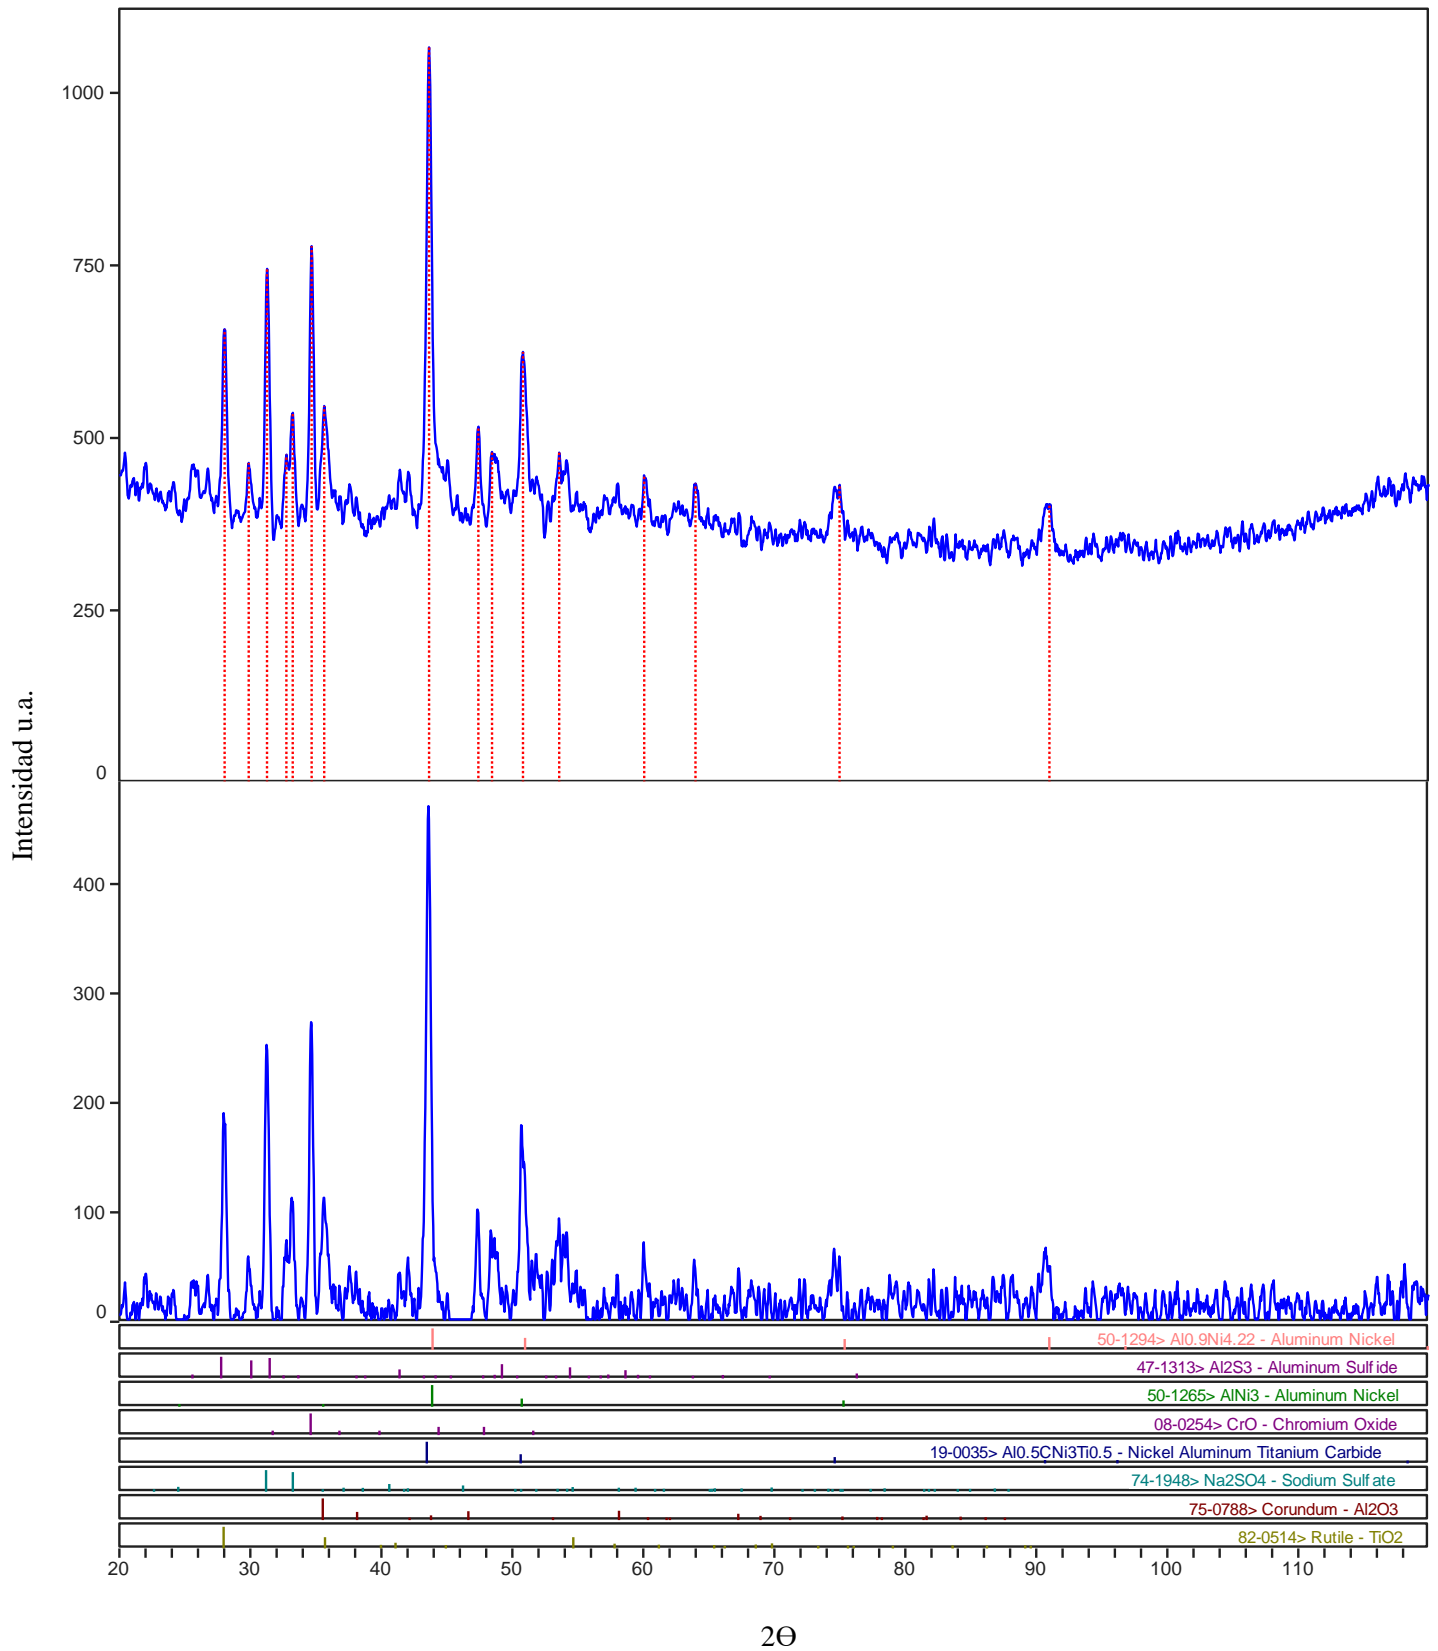
Al presentar únicamente la $\gamma\text{-AlNi}_3$ indica que se produjo debido al agotamiento de aluminio en las fases $\delta\text{-Al}_2\text{Pt}$ y $\beta\text{-Ni}$, Al, por lo que indica la degradación del recubrimiento. Además, la fase $\gamma\text{-AlNi}_3$ tiene una pobre resistencia a la oxidación.

Figura 65. Patrón de difracción del recubrimiento superficial.

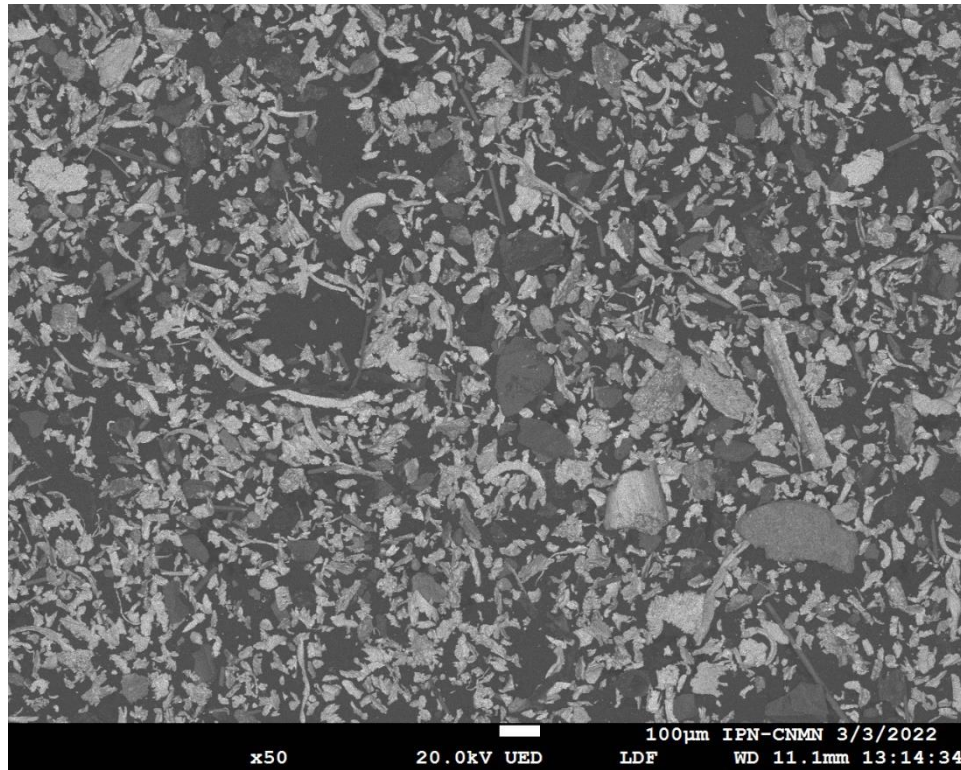
Figura 66. Morfología de polvo de los canales de enfriamiento.

En la Figura 66, muestran la morfología del polvo localizado en los canales de enfriamiento, se observan partículas de apariencia alargadas y otras en forma de espinelas mixtas. Las partículas se perciben de tamaños muy diversos.

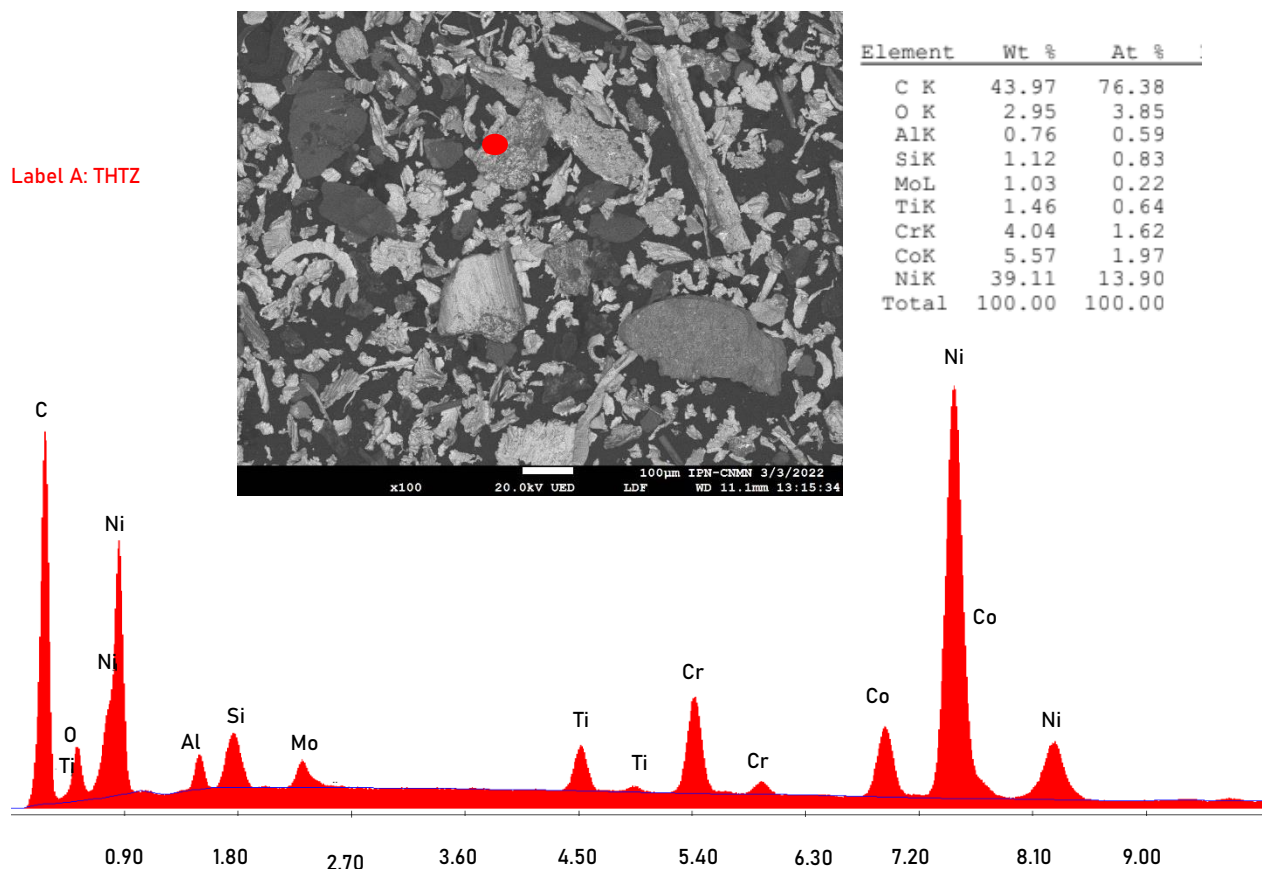
Al respecto, mediante espectroscopia de rayos X de energía dispersiva- EDS-MEB se identificó la ocurrencia de carbono, titanio, níquel, aluminio, molibdeno, silicio, cromo y cobalto pertenecientes a los elementos del sustrato de la partícula señalada en la Figura 67.

Figura 67. Composición química de partícula del sustrato.

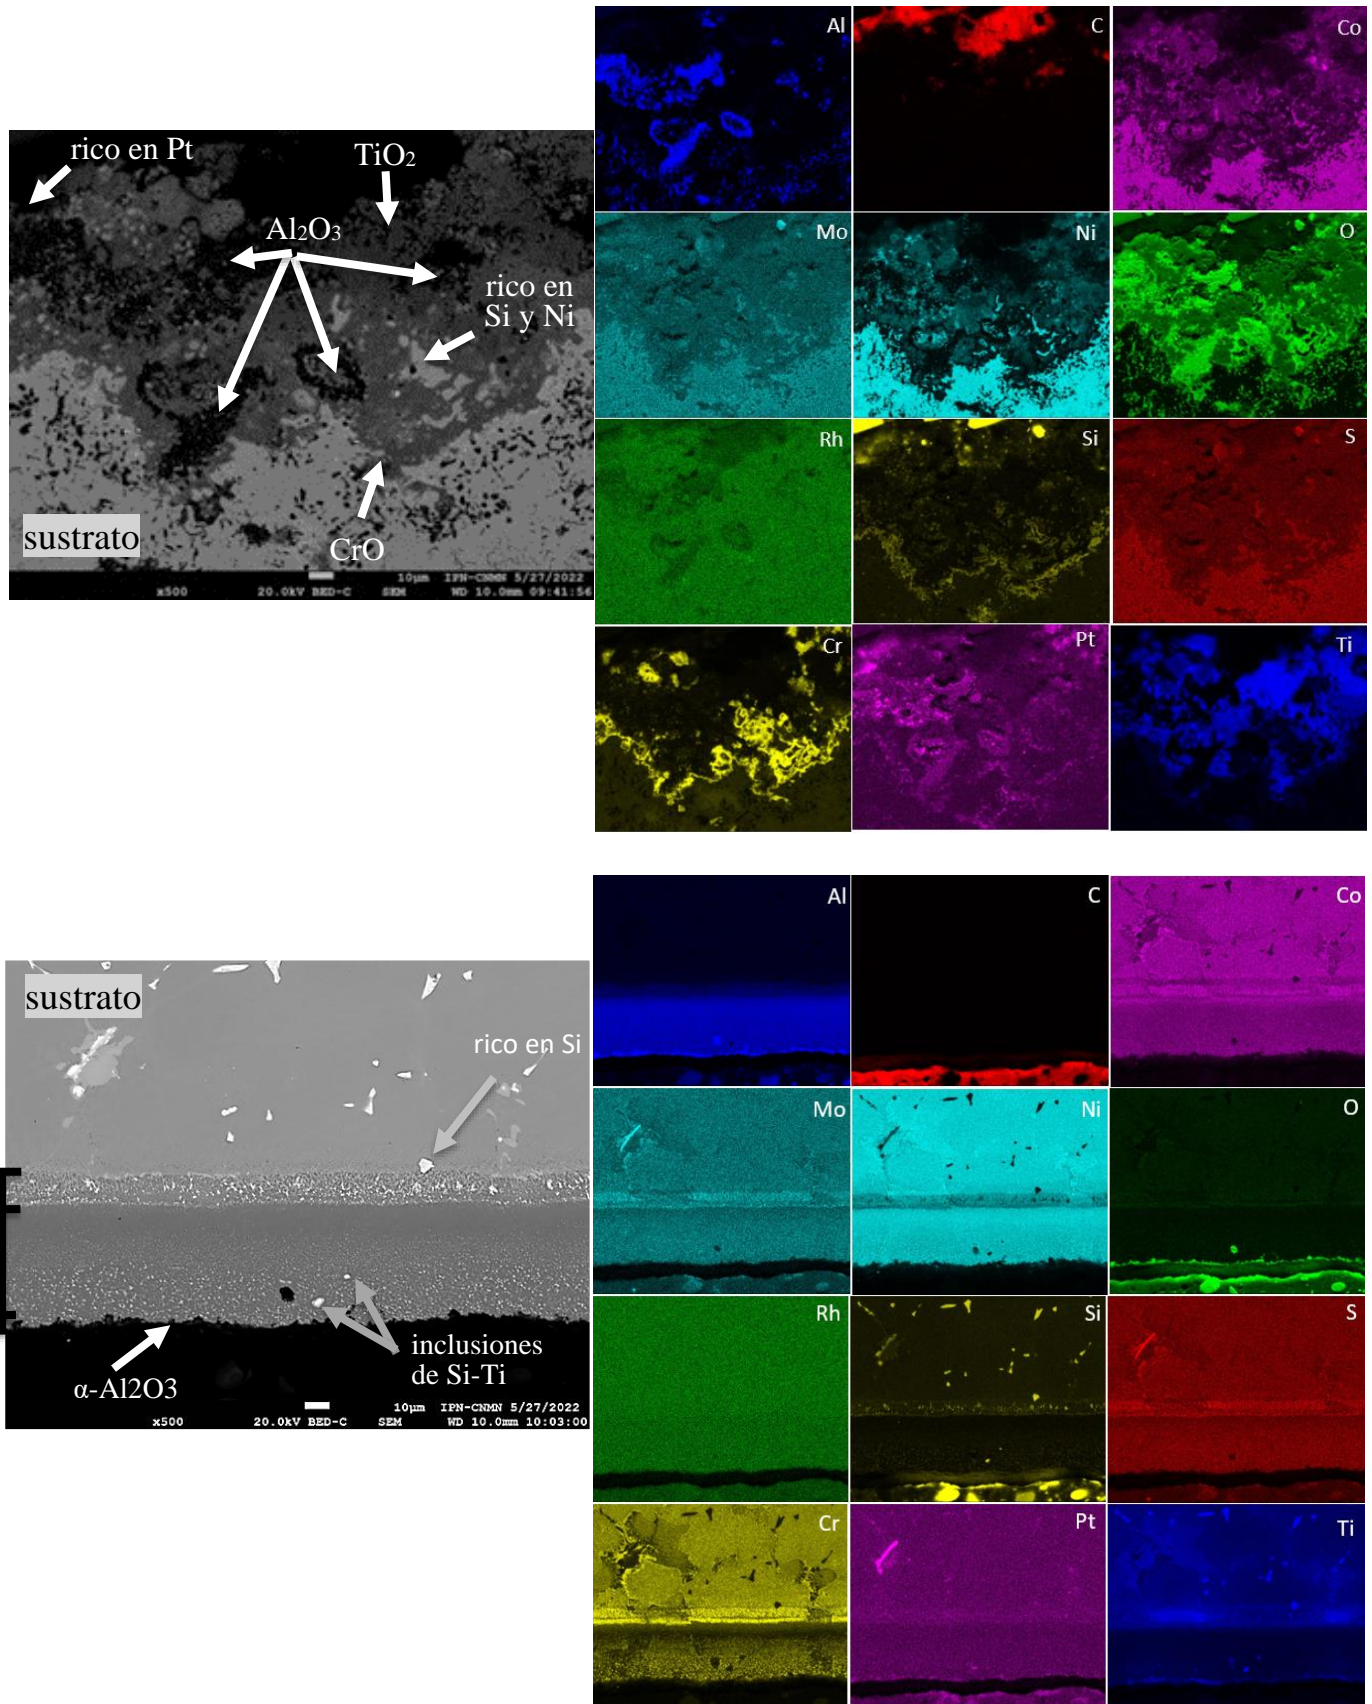
Se observó el recubrimiento superficial e interno en las zonas L-R (cerca de la de la raíz), J-P (parte central) y H-N (cerca de la punta del álabe), mostradas en las Figuras 70 a la 75. Se encontró que el recubrimiento tenía una estructura de tres capas, antes de su exposición, con una capa externa de fase ζ -PtAl₂ monofásica, una capa media de fase β -NiAl y una zona de interdifusión γ' -Ni₃Al.

En el *recubrimiento interno*: se observó sin recubrimiento (aluminuro) dejando expuesto directamente el sustrato debido a la disolución en las sales fundidas en forma de iones. Se formaron óxidos de Al₂O₃ PtO₂ y CrO sobre la superficie del sustrato, en el que también, se observa oxidación interna del sustrato como se muestran en las Figuras 71 a), 73 a) y 75 a). Manifestado a que el recubrimiento interno se degradó en gran medida. En la figura 70 a) se muestra la fase NiS₂, sin embargo, no se encontró en los resultados de DRX en el polvo perteneciente a los canales de enfriamiento menos aun en el recubrimiento superficial.

En el *recubrimiento superficial*: en los mapas elementales de composición química, revelaron una la distribución uniforme de capa externa de aluminio y níquel, que confirma la fase Al_{0.9}Ni_{4.22} (DRX), sobre esta se observa una capa de α -Al₂O₃. En la mayoría se observó un cambio de fase de ζ -PtAl₂ \rightarrow β -NiAl debido al agotamiento de platino. En la Figura 74 b) se observa restos de platino en la superficie de β -NiAl en forma de una capa no uniforme. Sin embargo, en la zona H (al centro del componente) de la Figura 72 b) presenta cambio de fase de ζ -PtAl₂ \rightarrow γ -Ni, es decir no se observa la fase ζ -PtAl₂ ni tampoco la fase β -NiAl puesto a que no presenta una capa con distribución de platino o aluminio. Por lo que se afirma que el recubrimiento en la zona H es la más afectada.

Figura 70. Espécimen L, cerca de la raíz del álabe. a) recubrimiento interno, b) recubrimiento superficial.

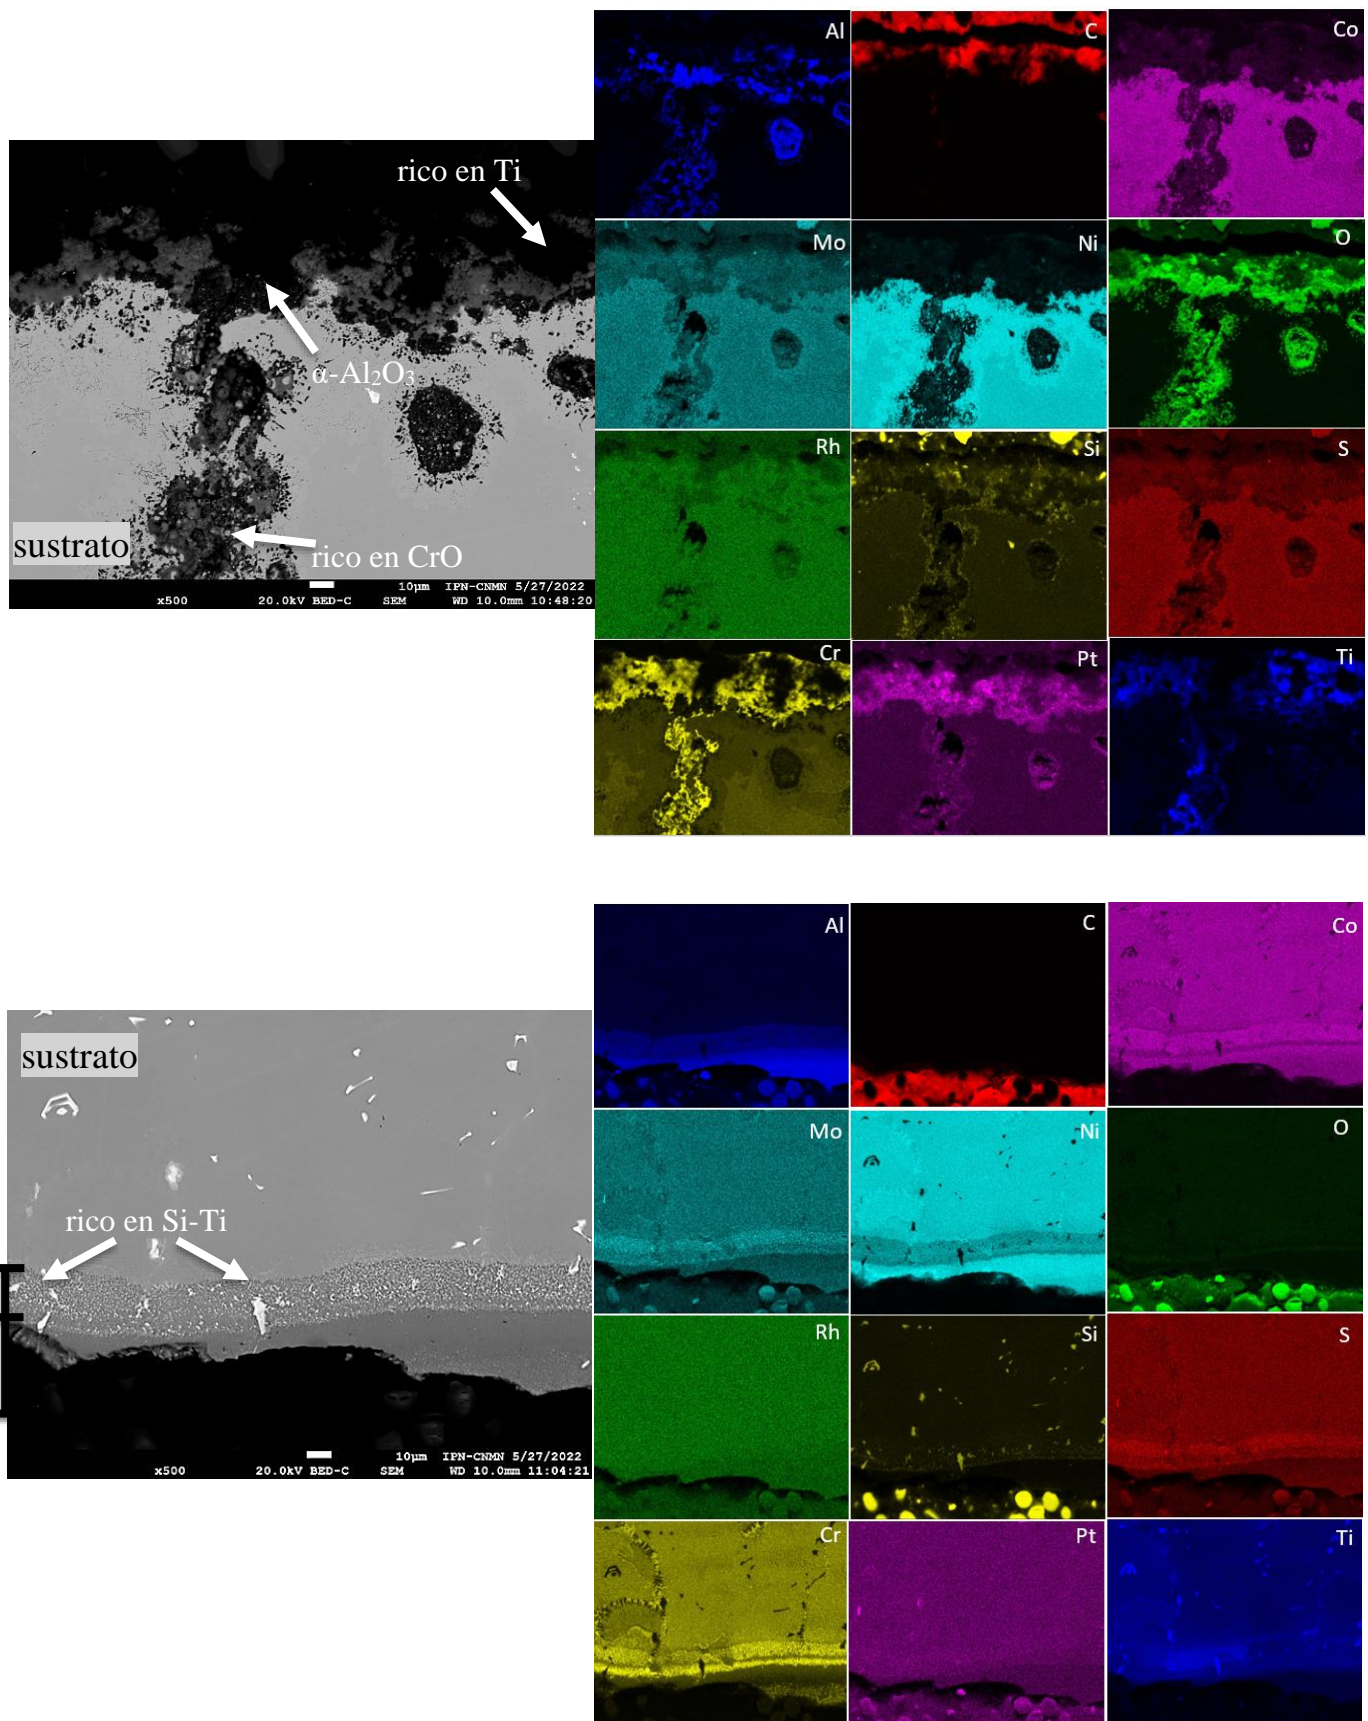
Figura 71. Espécimen R, cerca de la raíz del álabe. a) recubrimiento interno, b) recubrimiento superficial.

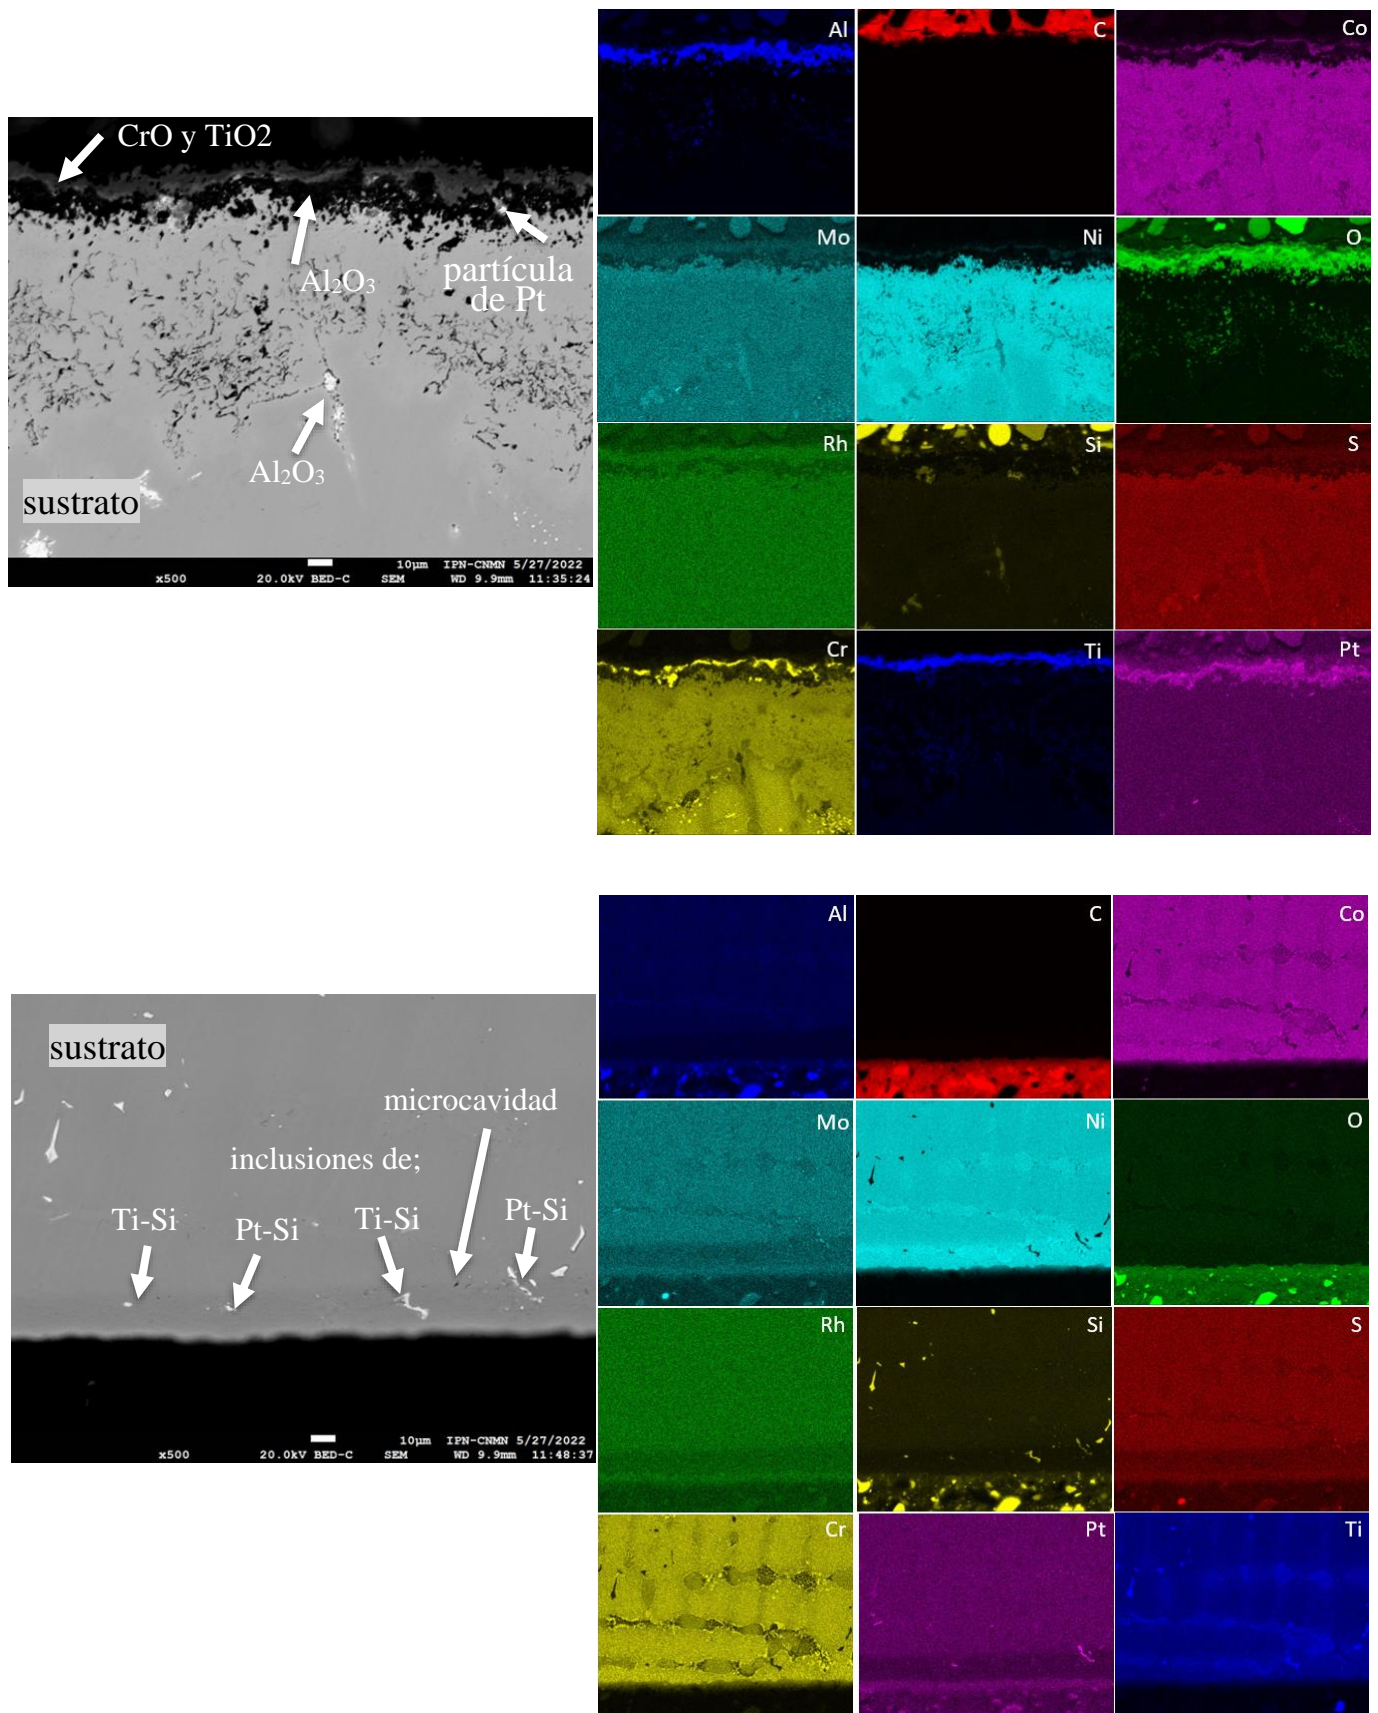
Figura 72. Espécimen H, cerca de la raíz del álabe, a) recubrimiento interno, b) recubrimiento superficial.

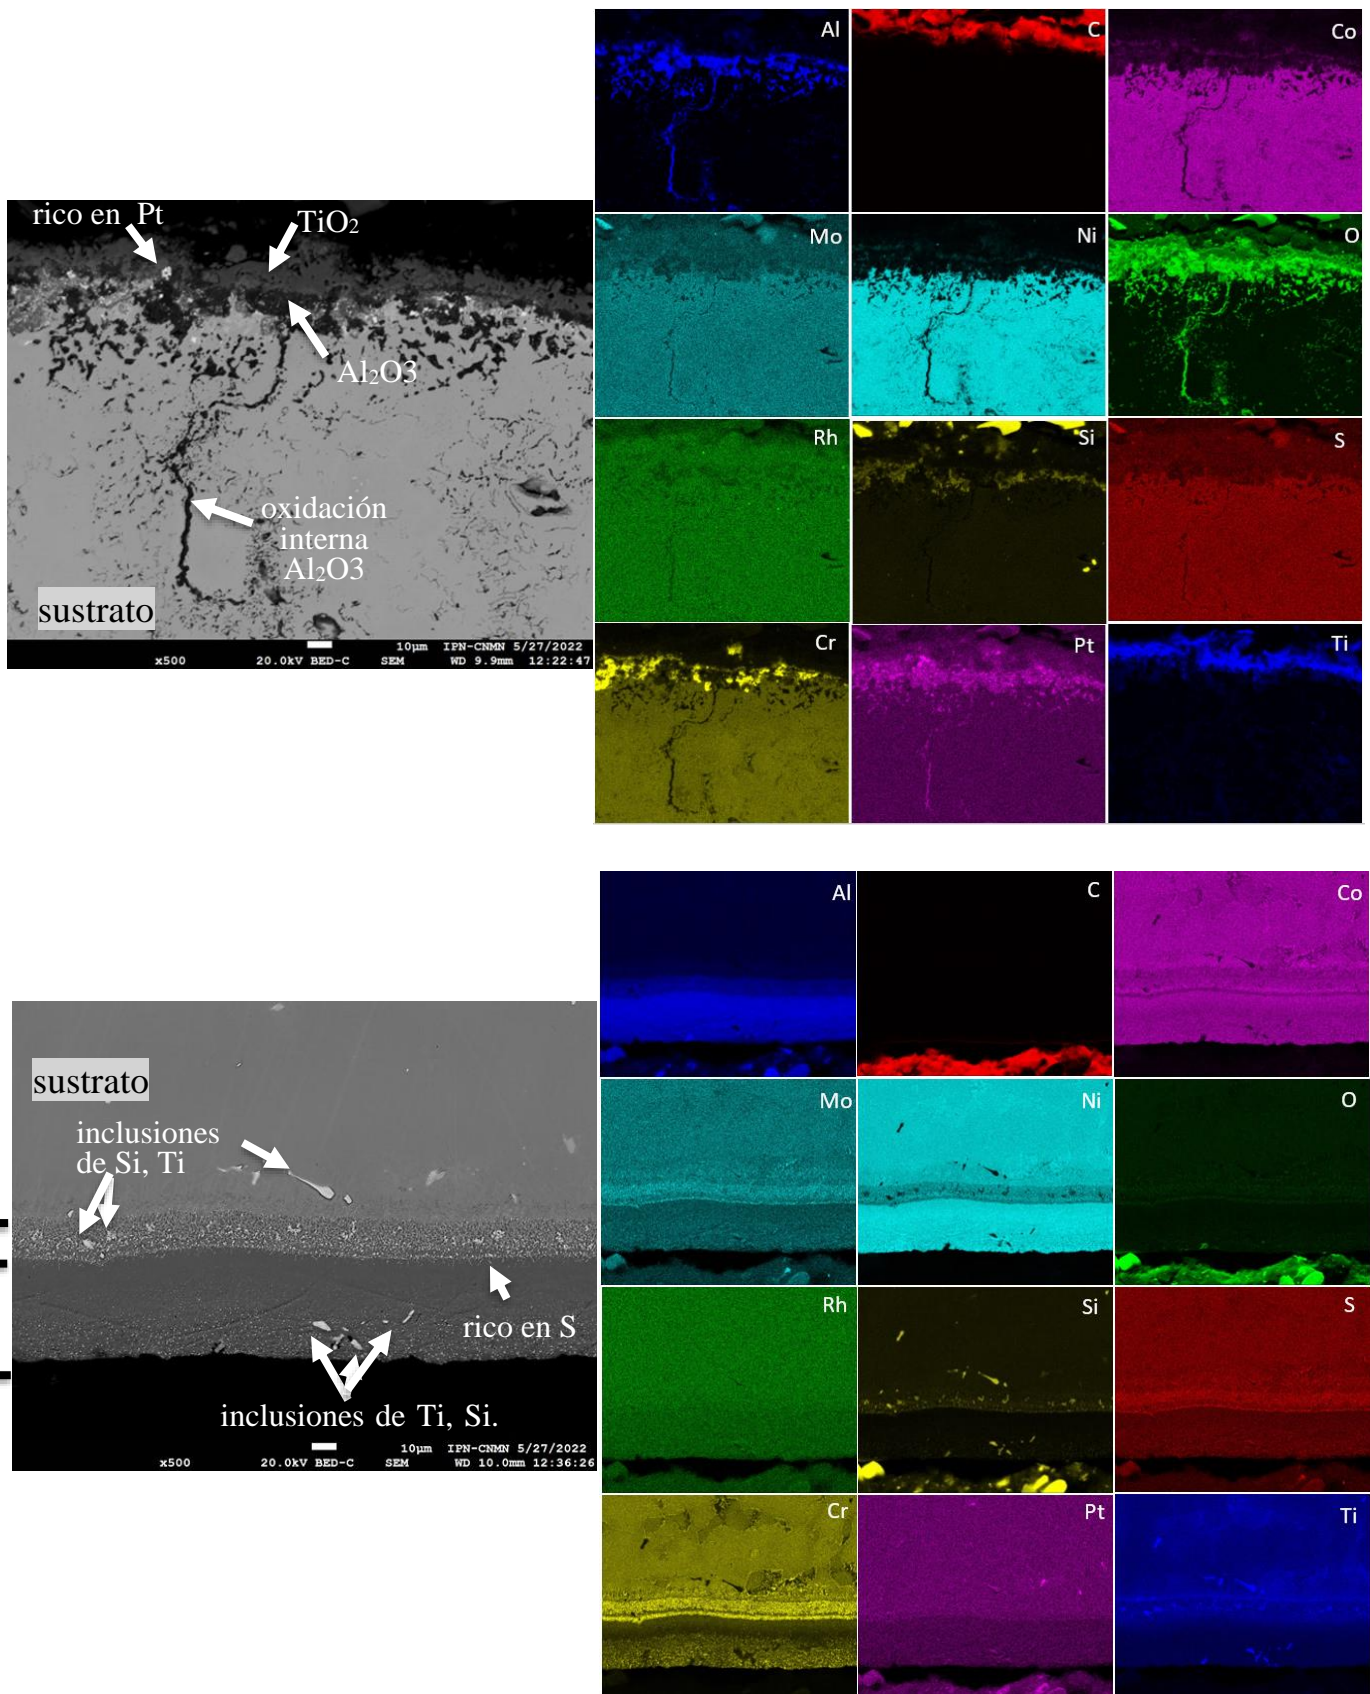
Figura 73. Espécimen N, cerca de la raíz del álabe, a) recubrimiento interno, b) recubrimiento superficial.

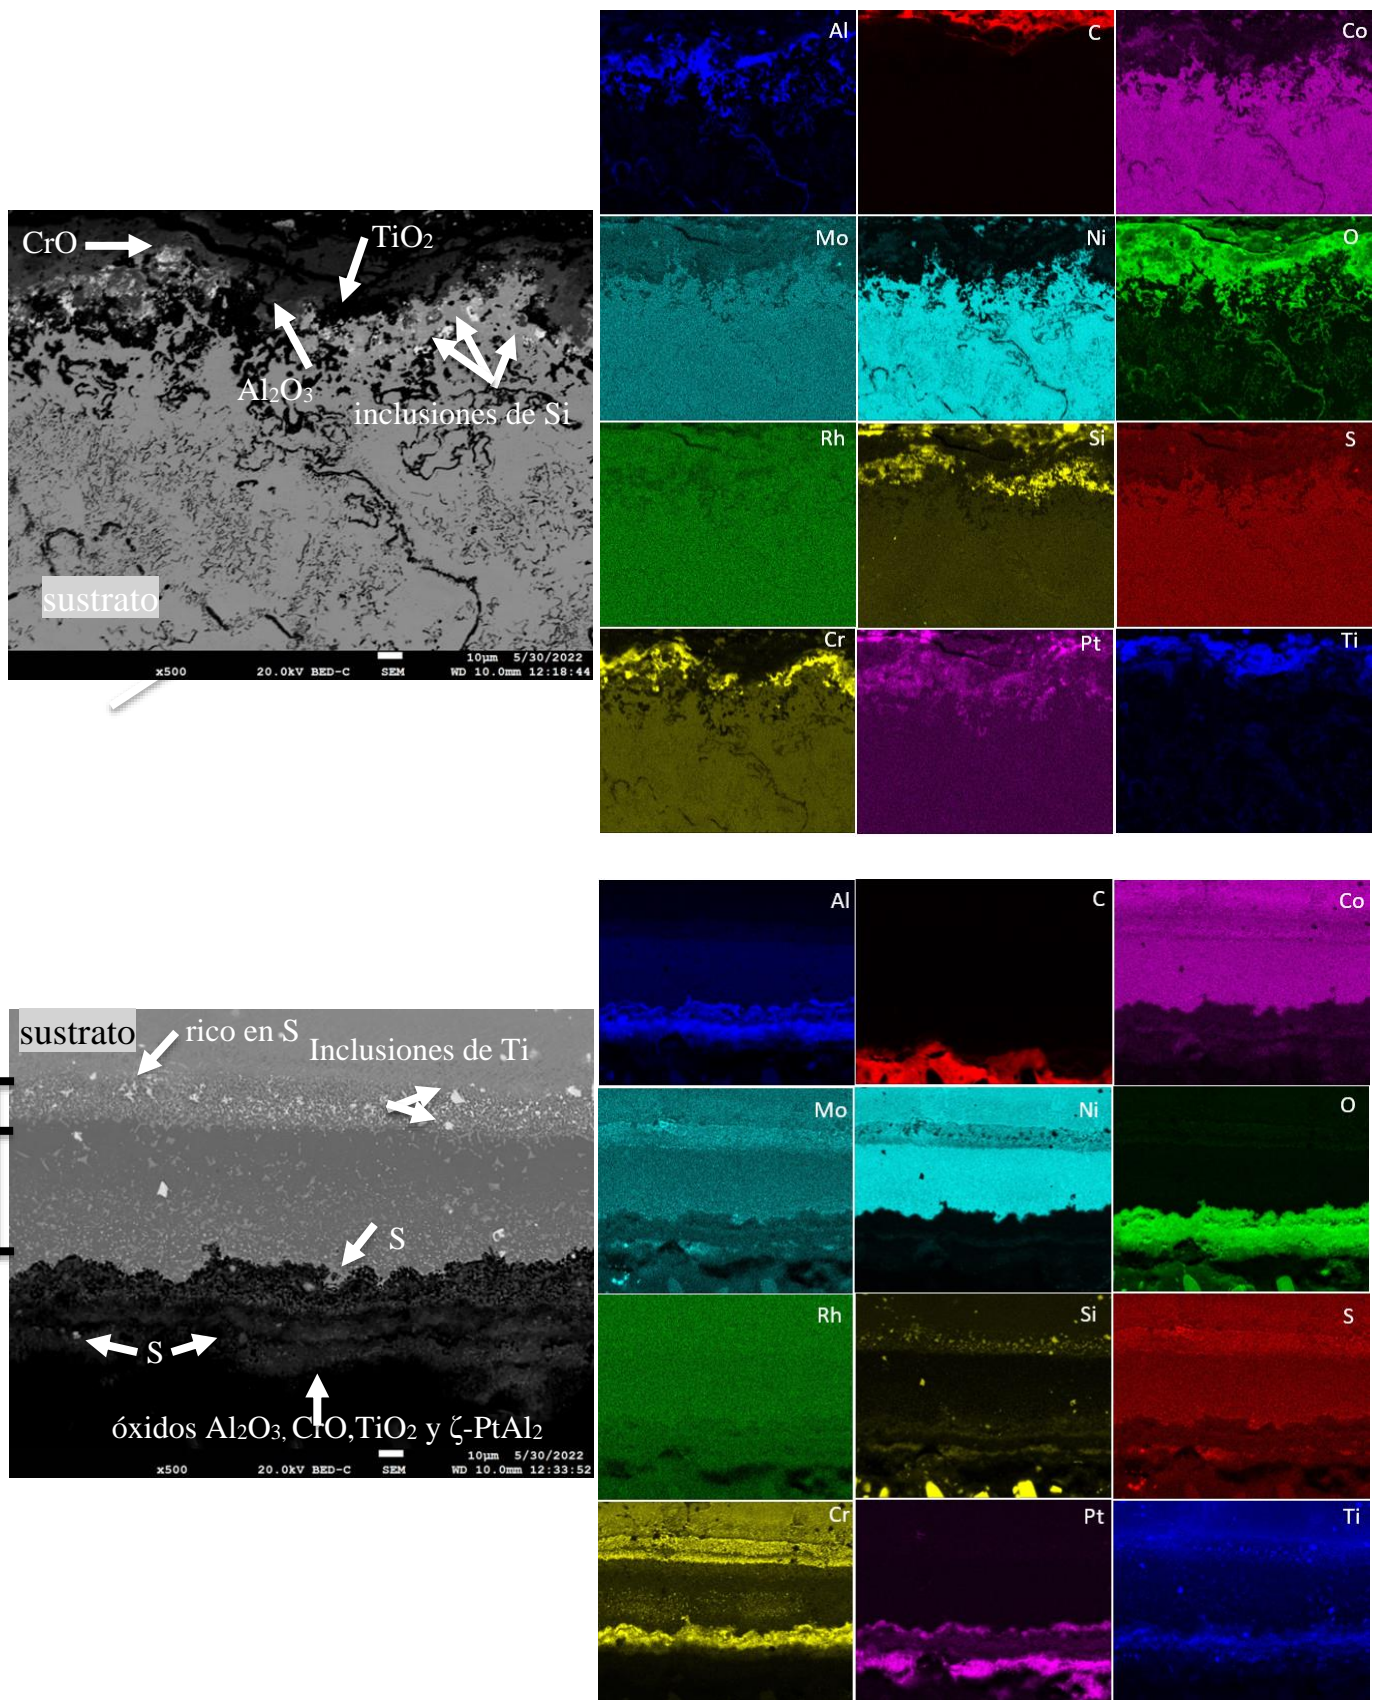
Figura 74. Espécimen P, cerca de la raíz del álabe, a) recubrimiento interno, b) recubrimiento superficial.

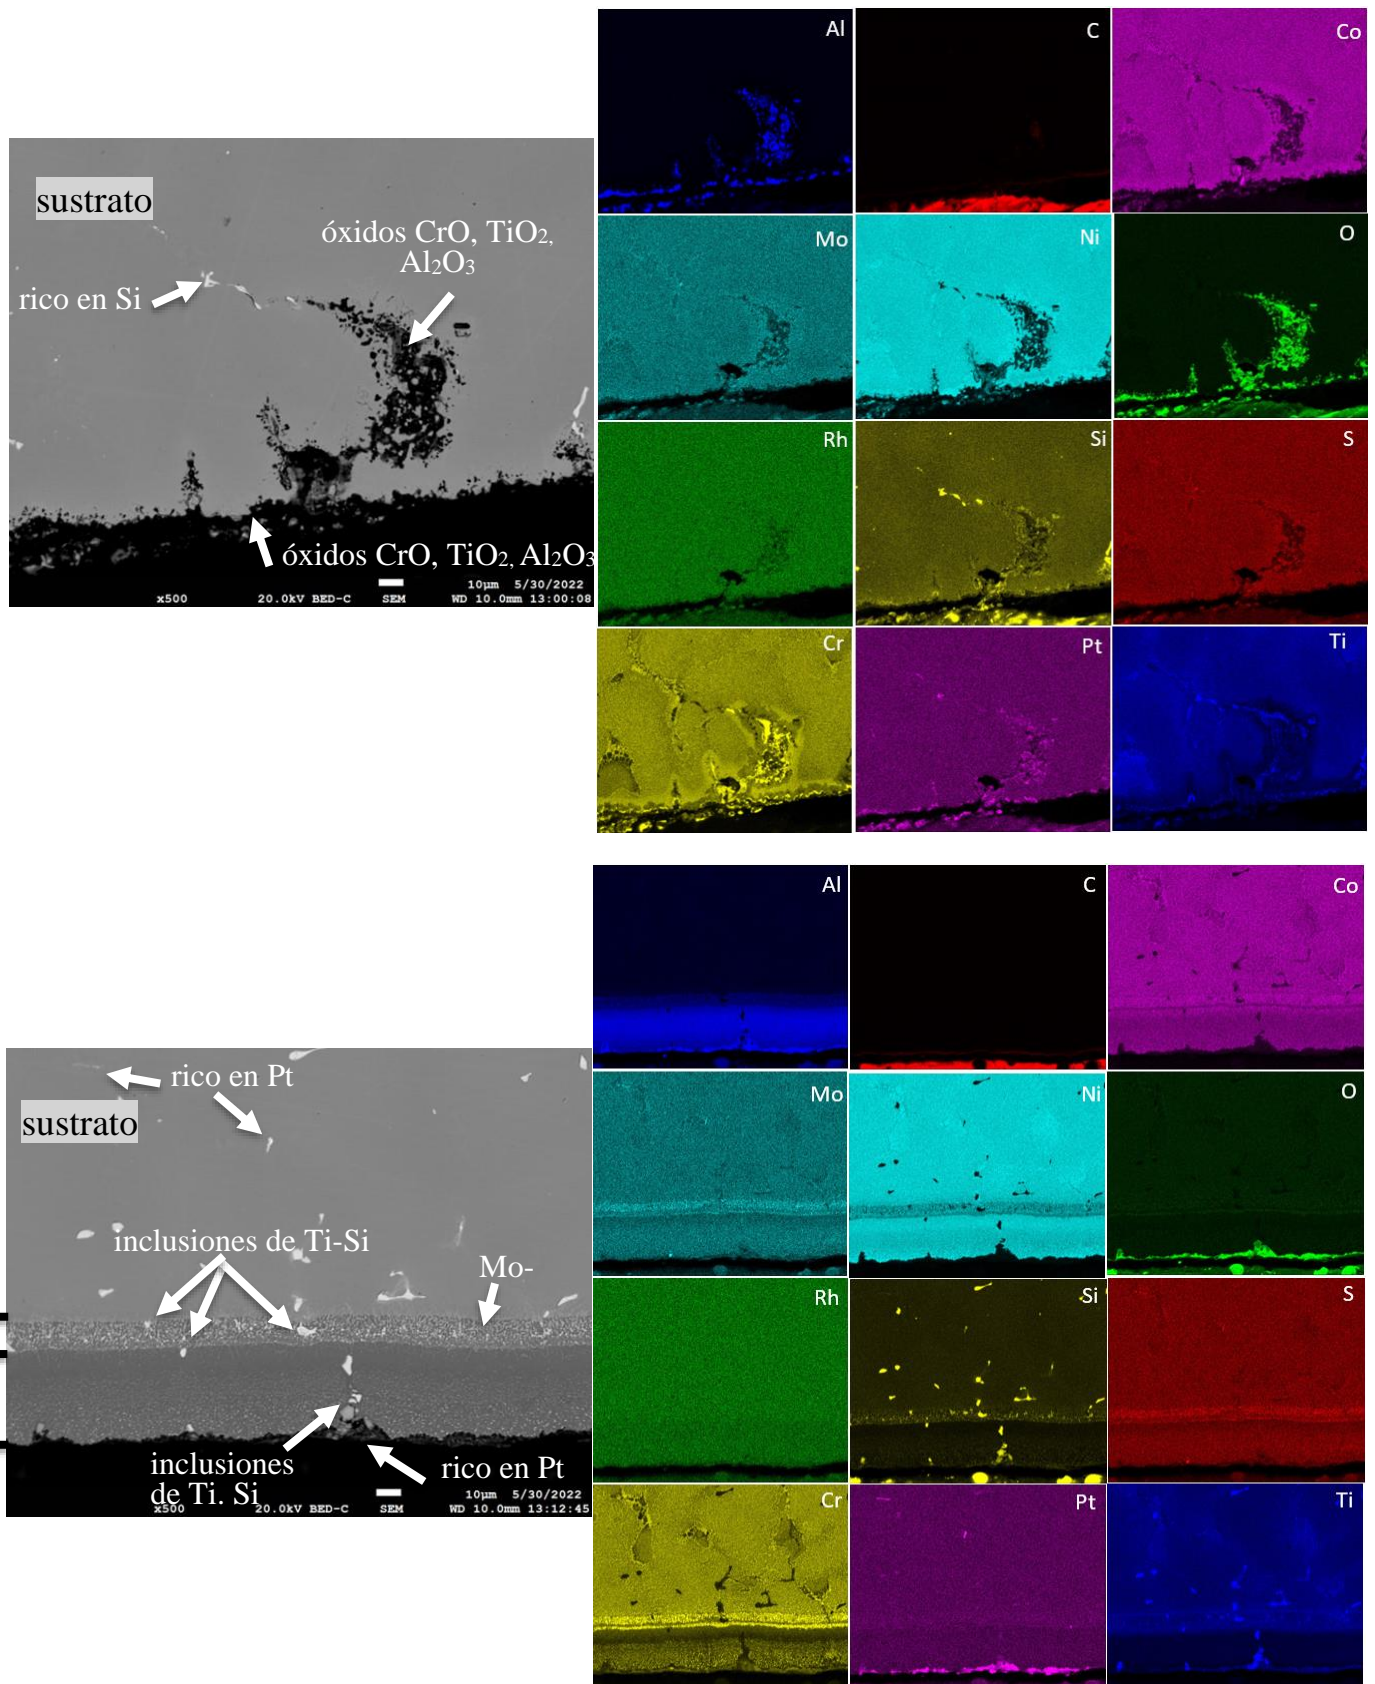
Figura 75. Especimen J, cerca de la raíz del álabe, a) recubrimiento interno, b) recubrimiento superficial.
