EFECTO DEL AGUA SALINA EN EL COMPORTAMIENTO TRIBOLÓGICO DE MATERIALES COMPUESTOS CON FIBRAS DE VIDRIO, CARBONO Y ARAMIDA

TESIS PARA OBTENER EL GRADO DE
MAESTRO EN INGENIERÍA MECÁNICA
PRESENTA:

ING. ABEL ESLAVA HERNÁNDEZ

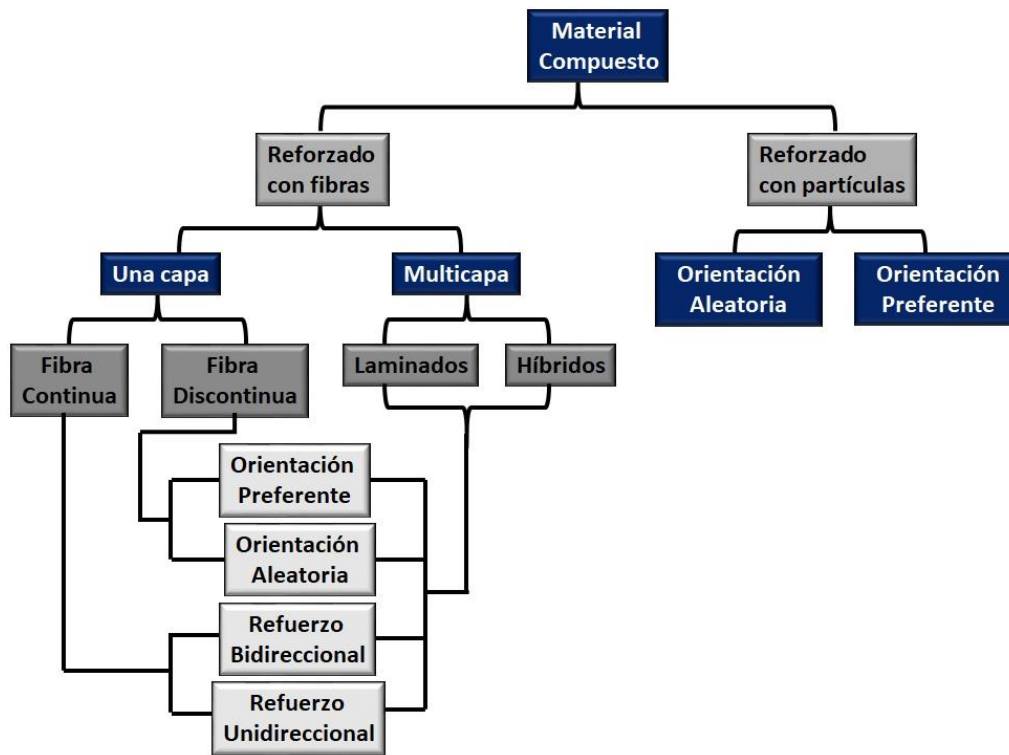
Figura 3. Clasificación de materiales compuestos. [28]

Los materiales compuestos son elementos fabricados con el objetivo de mejorar las propiedades que cada uno de sus componentes presentan por separado o bien generar o activar características no aprovechadas para un mejor comportamiento. El gran número de materiales compuestos que existe en la actualidad se ha creado para obtener mejoras en la combinación de propiedades mecánicas tales como rigidez, tenacidad y resistencia a la tensión y flexión, en condiciones ambientales normales y a elevadas temperaturas. De acuerdo al tipo de material y uso, se define el tipo de fibra a utilizar, estas pueden ser de vidrio, plástico carbono, y acero entre otras. Generalmente están formados por dos fases: la matriz, que es continua y rodea a la otra fase, que se denomina fase dispersa; las propiedades de los compuestos son función de las propiedades de las fases, de sus proporciones relativas y de la forma, tamaño, distribución y orientación de la fase dispersa [27]. En la figura 3 se muestra la clasificación de los materiales compuestos.

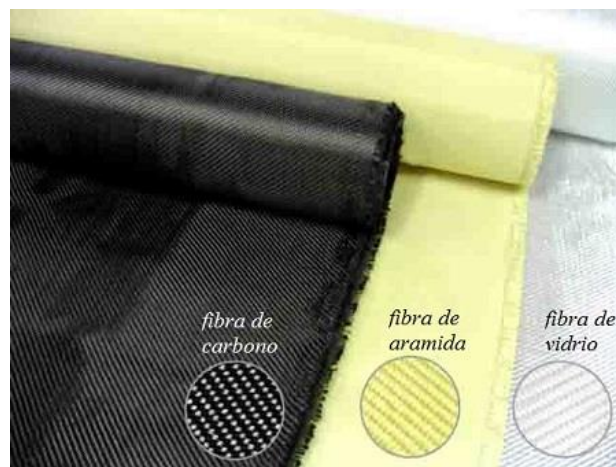
Figura 4. Fibras de carbono, aramida y vidrio. [30]

La figura 4 muestra de forma general las fibras de carbono, fibra de aramida y fibra de vidrio.

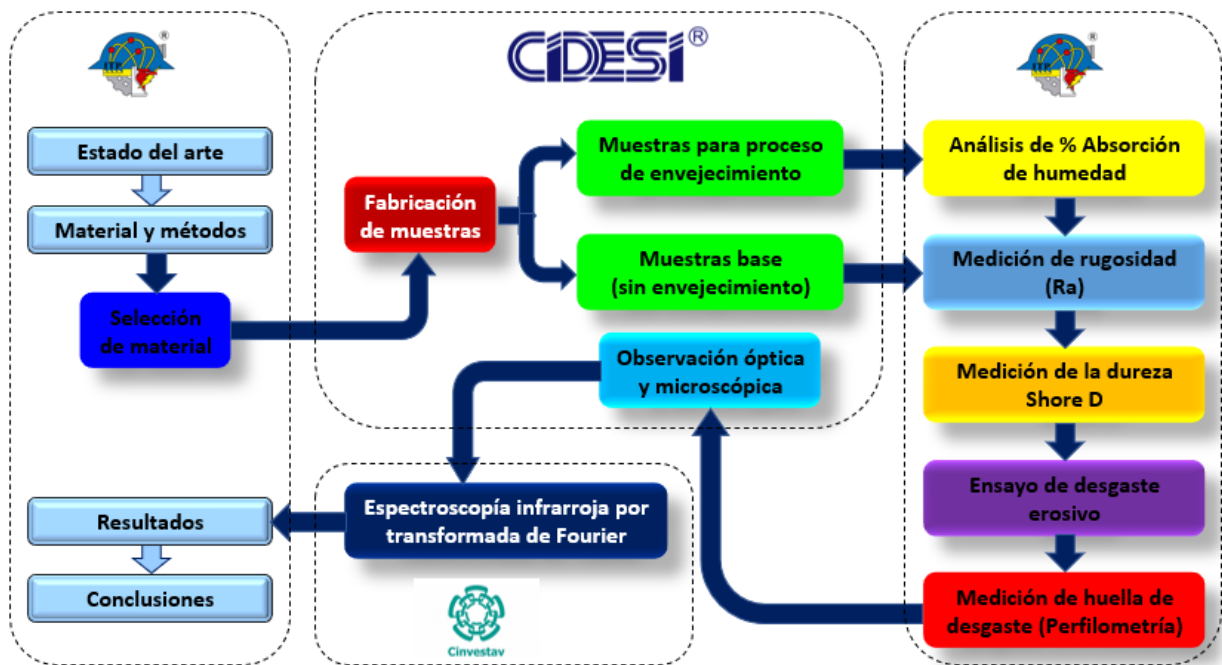
Figura 7. Metodología experimental.

Para el alcance del objetivo general y los objetivos específicos que se presentan en este trabajo la metodología fue la siguiente, en el Instituto Tecnológico de Pachuca (ITP), se seleccionaron los materiales y se realizaron las pruebas mecánicas y tribológicas; con el apoyo del Centro de Ingeniería y Desarrollo Industrial (CIDESI) Unidad Querétaro, se fabricaron los materiales compuestos laminados, se realizó el proceso de envejecimiento y la microscopía electrónica de barrido (SEM); de igual manera en los laboratorios del Centro de investigación y estudios avanzados (CINVESTAV) Unidad Querétaro, se realizó el análisis por el método de espectrografía de infrarrojos por transformada de Fourier (FTIR), siguiendo la metodología mostrada en la figura 7.

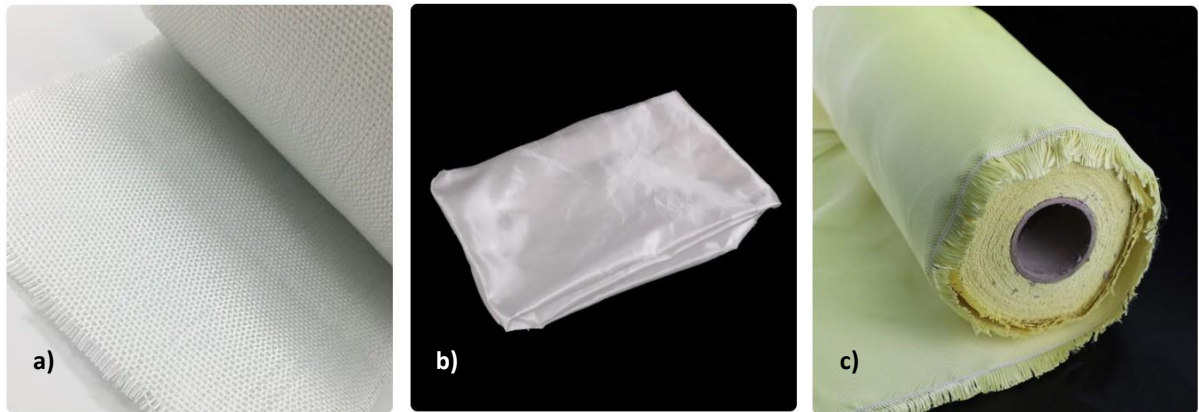
Figura 10 Tejidos de fibra de vidrio marina y Kevlar® [39].

En una segunda fase se utilizaron fibra de vidrio unidireccional como la mostrada en la figura 10a, mientras que en la figura 10b se aprecia de fibra de vidrio marina y en la figura 10c la fibra de Kevlar®, adicionando al arreglo de cada una de ellas una capa de fibra de vidrio marina y una capa de fibra de Kevlar® en la superficie externa como refuerzo y como matriz de utilizaron resina Epolam 2015, Viniléster e híbrida (Epolam con Viniléster). En el apilamiento de las fibras se consideró un arreglo bidireccional 0/90°, mostrado en la figura 11.

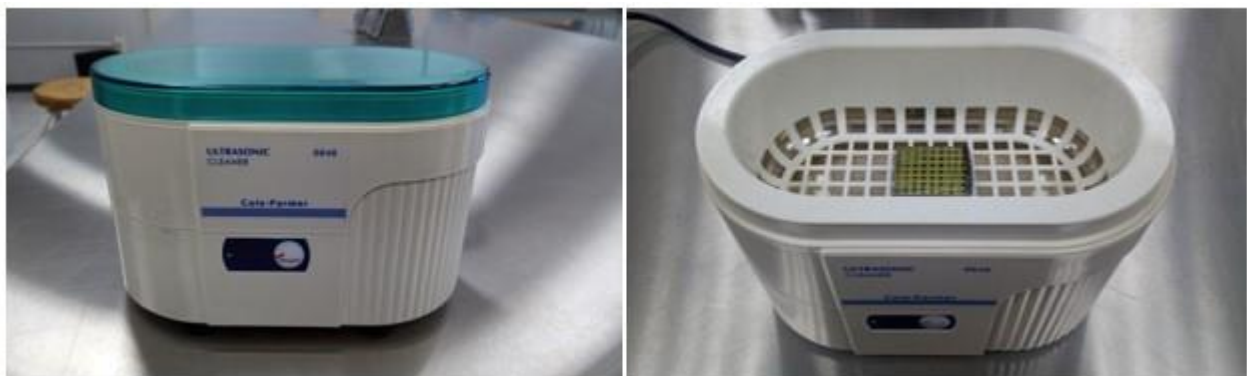
Figura 24. Baño termostático.

Los especímenes fueron lavados con agua y detergente líquido en un baño ultrasónico marca Cole Parmer®, modelo 8848 como el mostrado en la figura 23, por espacio de 5 minutos para cada muestra, a fin de retirar algún agente extraño o grasa impregnada en alguna de sus superficies.

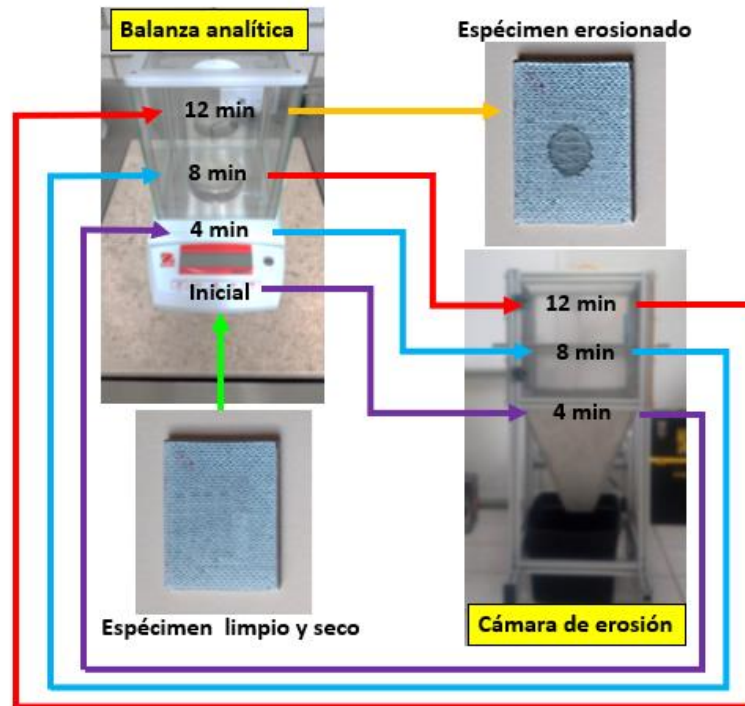
Figura 25. Esquema de proceso de erosión.

Una vez concluido el tiempo de lavado de los especímenes, estos fueron secados a temperatura ambiente. Una vez secos los especímenes, se registró su masa inicial utilizando pinzas de

laboratorio para su manipulación, que consiste en la colocación del espécimen en la cámara de erosión, retiro de la misma y pesado en una balanza analítica marca OHAUS®, modelo Pioneer, proceso repetido para cada tiempo de exposición del espécimen al flujo de arena, como se muestra en el siguiente esquema de la figura 24.

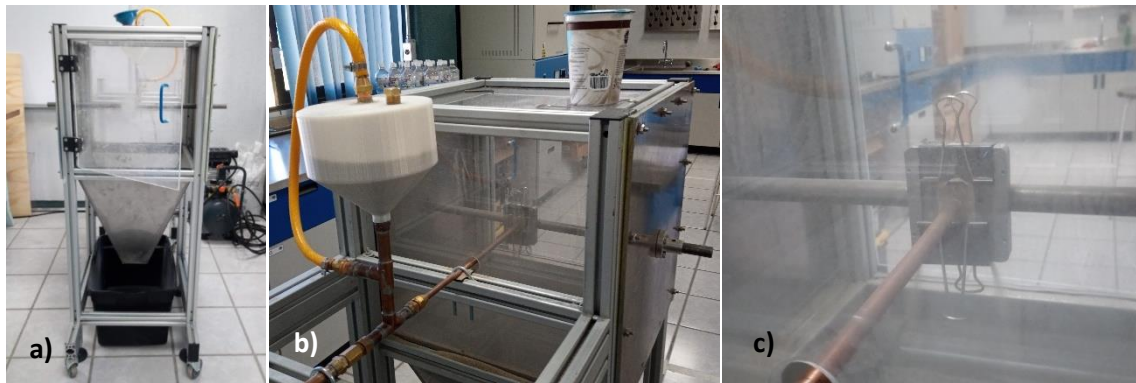
Figura 26. a) Vista general, b) Contenedor de arena y c) espécimen en el portamuestras.

En la figura 25a se aprecian detalles de la cámara de erosión en donde se aprecia una vista general en la figura 25b y 25c, el contenedor de arena y el espécimen listo para la prueba de erosión.

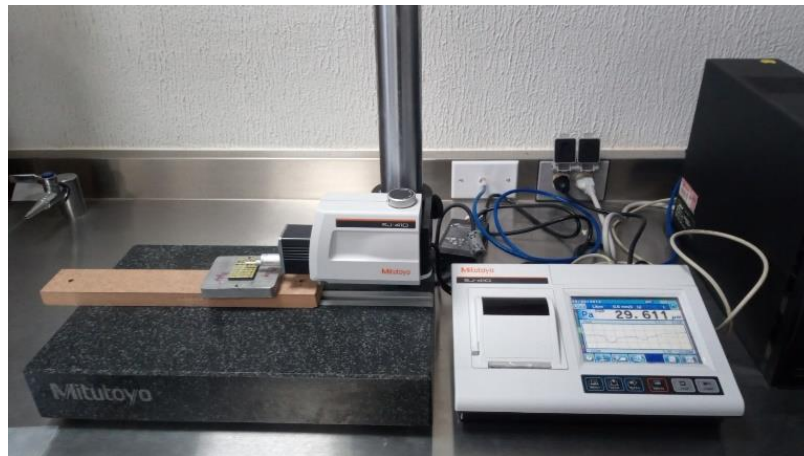
Figura 29. Perfilómetro

Una vez concluida la prueba de erosión realizada a todos los especímenes envejecidos y no envejecidos; se realizó la medición de la huella de desgaste en la zona erosionada; para ello, se utilizó un perfilómetro marca Mitutoyo, modelo SJ-410 como se muestra en la figura 28.

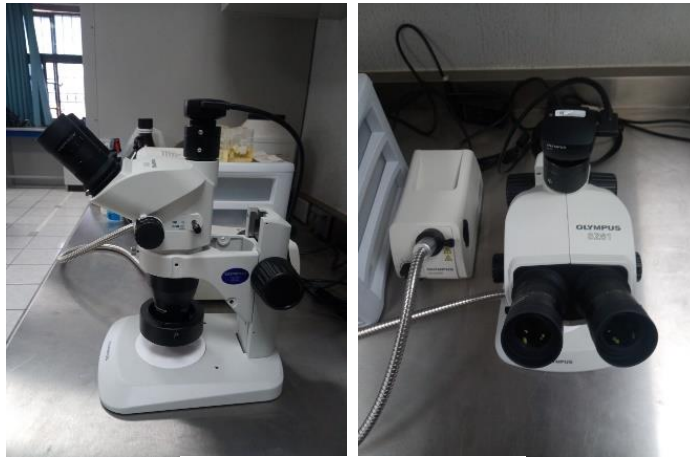
Figura 31. Estereoscopio.

Después de la realización de la perfilometría se realizó el análisis de la superficie de los especímenes envejecidos y no envejecidos. Para la microscopia óptica se utilizó un estereoscopio marca OLYMPUS modelo SZ61 y lentes de 100X y 50X como el mostrado en la figura 30.

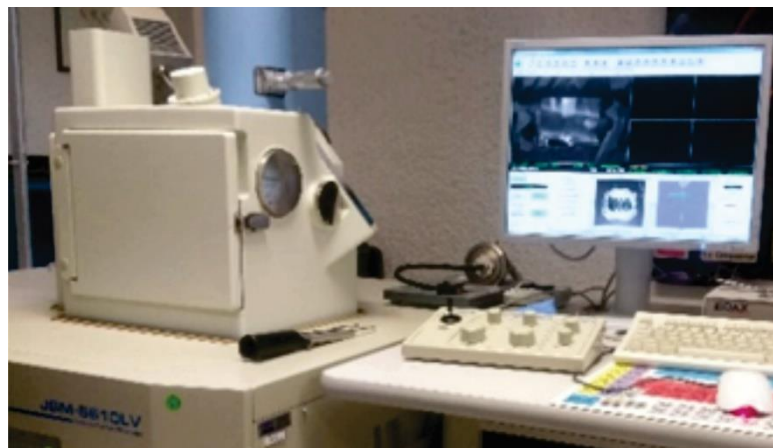
Figura 32. Microscopio Electrónico de barrido.

La microscopía electrónica de barrido permite observar la microestructura de los materiales en las cuales se pueden apreciar, poros, microgrietas, orientación de las fibras, distribución de capas de fibras, falta de adherencia, deformación plástica, etc. Los especímenes que son sometidos a esta técnica de observación son recubiertos con una capa de un material altamente conductor (generalmente oro), lo que permite poder observar la superficie de las huellas de desgaste en el microscopio electrónico de barrido [3]. Para la observación de las superficies sometidas a desgaste erosivo de los materiales compuestos por medio de esta técnica, se utilizó un microscopio electrónico de barrido JEOL JSM-6610LV a diferentes aumentos mostrado en la figura 31.

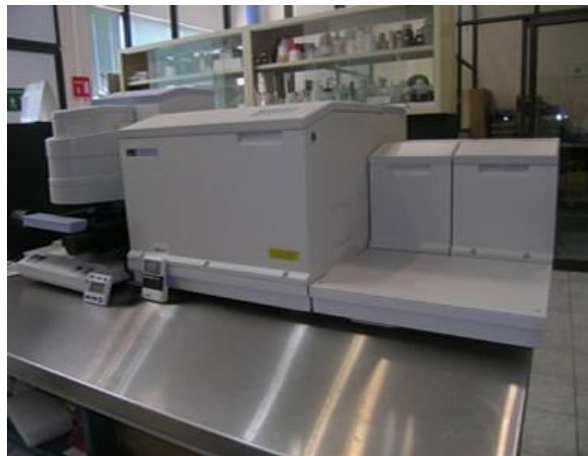
Figura 33. Espectrofotómetro de Infrarrojo con Transformada de Fourier (FTIR).

Para el análisis por espectroscopía infrarroja por transformada de Fourier (FTIR) realizado en los especímenes envejecidos y no envejecidos realizado en las instalaciones del CINVESTAV, Unidad Querétaro, se utilizó un método ATR con punta de diamante, numero de escaneos de 24 y resolución de 4 cm^{-1} para cada muestra. El equipo utilizado se muestra en la figura 32, que corresponde a un Espectrofotómetro de Infrarrojo con Transformada de Fourier (FTIR) modelo Spectrum GX, marca Perkin Elmer.

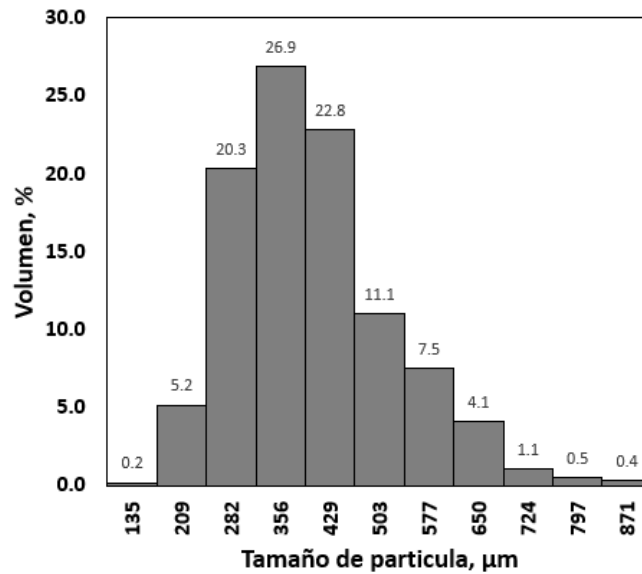
Figura 36. Distribución del tamaño de partículas erosivas.

Una vez determinado el diámetro de las partículas se calculó el área, considerando el diámetro de la partícula como el tamaño de grano se procedió a graficar un histograma como el mostrado en la figura 35. Mediante los valores obtenidos en el histograma se determinó que el tamaño promedio de la partícula fue de 356 μm .

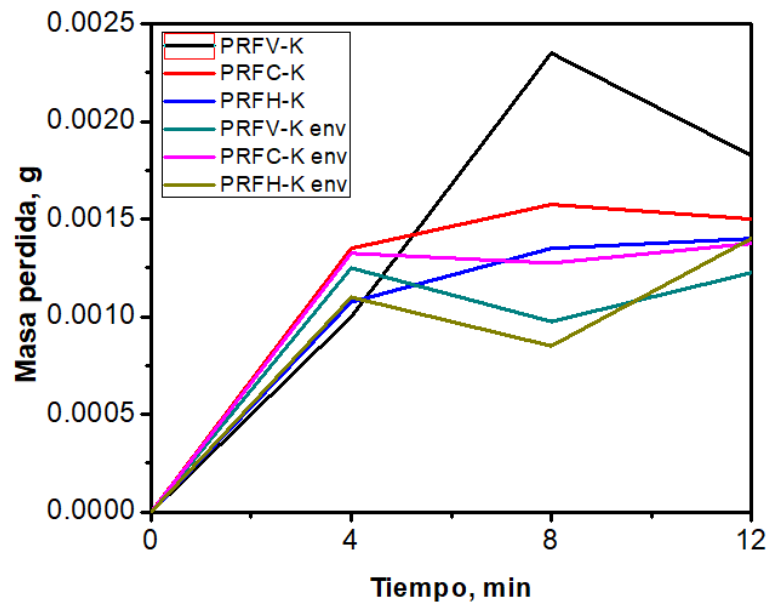
Figura 40. Gráfica de pérdida de masa.

Los resultados obtenidos de pérdida de masa, después de la prueba de erosión realizadas en las superficies de refuerzo con fibra de Kevlar® para cada una de las muestras a diferentes tiempos, inicial (antes de ser sometida al proceso de erosión), 4, 8 y 12 minutos de exposición al desgaste erosivo por el flujo de arena, se muestran en la tabla 4; mientras que, en la en la figura 39 se observan los valores promedio graficados de pérdida de masa vs tiempo de exposición al desgaste erosivo.

Los resultados obtenidos de la prueba de erosión aplicada en las superficies de refuerzo con Kevlar® de las muestras envejecidas muestran una menor pérdida de masa en comparación con las no envejecidas del mismo material. Lo anterior se debe a que la tasa de erosión disminuye después del tratamiento de envejecimiento; ya que la resina se hincha y se plastifica [16]; absorbiendo la energía de impacto por partículas sólidas primero deformando la superficie y desprendiendo masa posteriormente, ya que el envejecimiento hidrotérmico conduce a la plastificación de la matriz (resina) [16, 46] y según estudios de [3] menciona que el ángulo de impacto, para mayor
